ข้อมูลสภาพปัญหาและแนวทางการแก้ไขปัญหาเบื้องต้น  
ของตำแหน่งการกีดขวางทางน้ำ จังหวัดเชียงใหม่

รหัสตำแหน่งกีดขวางทางน้ำ: CM0911001003

วันที่สำรวจ: 21 กุมภาพันธ์ 2563

ชื่อลำน้ำ เหมืองแมงอน  
หมู่บ้าน หมู่ที่ 1 สบข่า

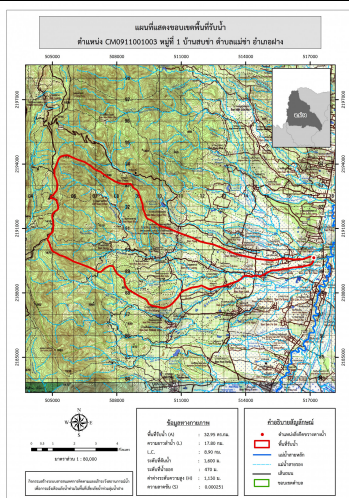
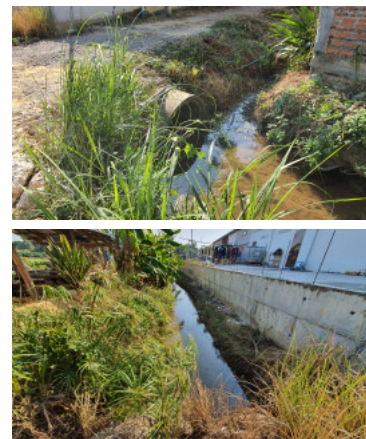
รูปภาพประกอบ

> โดยมนุษย์ จาก ระบบสาธารณูปโภค: ท่อดลอดถนนที่ตัดลำน้ำมีขนาดเล็กเกินไประบายน้ำหลากไม่ทัน

| สภาพปัญหาการกีดขวางทางน้ำ | แนวทางและวิธีการแก้ไขปัญหามูลเบื้องต้น |
|---|---|
| เป็นคลองส่งน้ำแยกมาจากห้วยแมงอนช่วงน้ำหลากไม่สามารถควบคุมปริมาณน้ำที่จะไหลเข้าคลองส่งน้ำได้ ทำให้มีปริมาณน้ำไหลเข้าคลองส่งน้ำมากเกินไปศักยภาพของคลองส่งน้ำ มีท่อดลอดกลืนผ่านศูนย์กลาง 1.00 เมตร จำนวน 2 ช่อง มีขนาดเล็กไม่สามารถระบายน้ำหลากได้ทันทำให้เกิดน้ำท่วม | ข้อมูลพื้นที่รับน้ำของตำแหน่งที่เกิดปัญหา<br>$A = 32.95$ ตารางกิโลเมตร อัตราการไหลสูงสุด $= 5 \text{ m}^3/\text{s}$<br>Return period = 50 ปี<br>หลังจากการก่อสร้างประตูประบายน้ำเพื่อควบคุมน้ำจากฝายโดยพิจารณาให้น้ำผ่านประตูประบายน้ำได้ 2.00 ลบ.ม./วินาที<br>ดังนั้นท่อดลอดเดิมสามารถรองรับน้ำได้<br>โดยพิจารณาขุดลอกตามระยะเวลาที่เหมาะสม ความลาดชันท้องน้ำ 0.002 |
