ข้อมูลสภาพปัญหาและแนวทางการแก้ไขปัญหาเบื้องต้น  
ของตำแหน่งการกีดขวางทางน้ำ จังหวัดเชียงใหม่

รหัสตำแหน่งกีดขวางทางน้ำ: CM0905014004

วันที่สำรวจ: 21 กุมภาพันธ์ 2563

ชื่อลำน้ำ เหมืองแมงเอน เป็นสาขาของแม่น้ำ ห้วยแมงเอน/แม่น้ำฝาง/แม่น้ำกก  
หมู่บ้าน หมู่ที่ 14 สันติพัฒนา ตำบล แม่สุ่น อำเภอ ฝาง

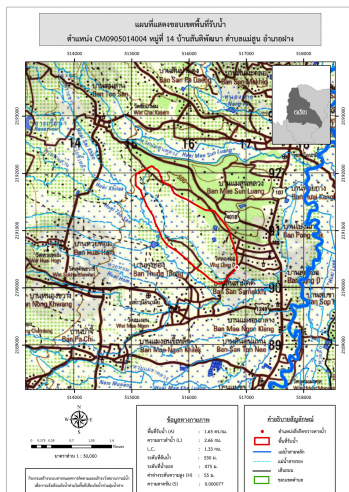
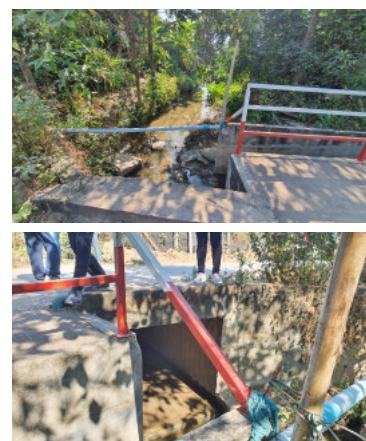
ลักษณะความเสียหาย น้ำท่วม ระดับ ปานกลาง

> โดยธรรมชาติ การทับถมของตะกอน (ลำน้ำต้นเขิน) วัชพืช (หญ้า)

> โดยมนุษย์ จาก ระบบสาธารณูปโภค: ท่อลอดถนนที่ตัดลำน้ำมีขนาดเล็กเกินไประบายน้ำหลากไม่ทัน

| สภาพปัญหาการกีดขวางทางน้ำ | แนวทางและวิธีการแก้ไขปัญหายเบื้องต้น |
|---|---|
| มีท่อลอดเหลี่ยม กว้าง 1.20 เมตร สูง 1.20 เมตร จำนวน 1 ช่อง ลอดใต้ถนน<br>ช่วงน้ำหลากจะพัดพาเศษกิ่งไม้ และสิ่งปฏิกูลมาติดบริเวณปากท่อไม่<br>สามารถระบายน้ำหลากได้ทันทำให้เกิดน้ำท่วม | ข้อมูลพื้นที่รับน้ำของตำแหน่งที่เกิดปัญหา<br>$A = 1.65$ ตารางกิโลเมตร $L0 = 2.66$ กิโลเมตร $H = 55$ เมตร $C = 0.15$<br>$tc = 0.63$ ชั่วโมง $I = 75$ มิลลิเมตร อัตราการไหลสูงสุด $= 3.44 \text{ m}^3/\text{s}$<br>Return period = 10 ปี<br>พิจารณาแนวทางแก้ไข 2 กรณีคือ 1) เปลี่ยนขนาดท่อลอดเหลี่ยม มีขนาด กว้าง<br>1.20 เมตร สูง 1.20 เมตร จำนวน 2 ช่อง หรือ 2) ใช้หน้าตัดเดิมแต่ควบคุม<br>ปริมาณน้ำจากลำเหมืองอื่นไม่ให้ปริมาณน้ำไหลเข้ามาในพื้นที่เกิน 2.5<br>ลบ.ม./วินาที ความลาดชันท้องน้ำ 0.002 |
