ข้อมูลสภาพปัญหาและแนวทางการแก้ไขปัญหเบื้องต้น  
ของตำแหน่งการกีดขวางทางน้ำ จังหวัดเชียงใหม่

รหัสตำแหน่งกีดขวางทางน้ำ: CM0905006001

วันที่สำรวจ: 21 กุมภาพันธ์ 2563

ชื่อลำน้ำ ห้วยโป่งน้ำดัง  
หมู่บ้าน หมู่ที่ 6 ตำบล

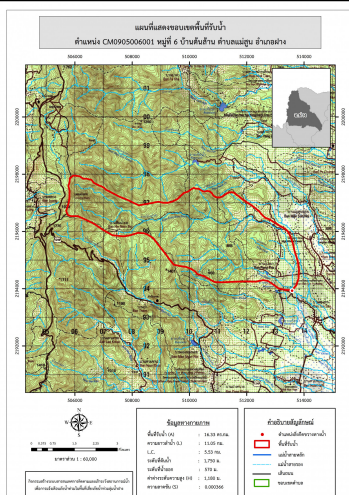
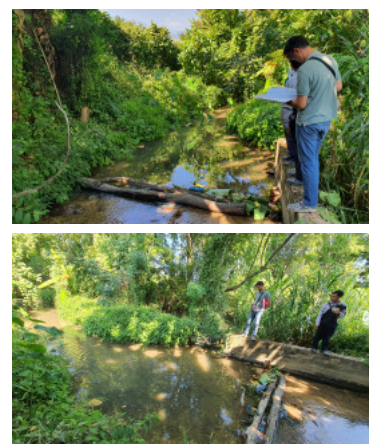
รูปภาพประกอบ

ลักษณะความเสียหาย น้ำท่วม ระดับ ปานกลาง

> โดยธรรมชาติ วัชพืช (ผักตบชวา )

> โดยมนุษย์ จาก อื่นๆ (ฝายน้ำล้น)

ระดับการกีดขวาง ปานกลาง คิดเป็น 30-70%

| สภาพปัญหาการกีดขวางทางน้ำ | แนวทางและวิธีการแก้ไขปัญหเบื้องต้น |
|---|---|
| มีฝายแบ่งน้ำกีดขวางทางน้ำทำให้เศษกิ่งไม้ วัชพืช และสิ่งปฏิกูล<br>มาติดในช่วงน้ำหลากทำให้เกิดน้ำท่วมด้านเหนือน้ำ | ข้อมูลพื้นที่รับน้ำของตำแหน่งที่เกิดปัญหา<br>A = 16.33 ตารางกิโลเมตร L0 = 11.05 กิโลเมตร H = 1180 เมตร C = 0.15<br>tc = 1 ชั่วโมง = 60 มิลลิเมตร อัตราการไหลสูงสุด = 27.24 m <sup>3</sup> /s<br>Return period = 10 ปี<br>ก่อสร้างฝายใหม่ โดยหน้าตัดทางน้ำเปิดใหม่โดยมีความกว้าง 3.00 เมตร ลึก<br>2.00 เมตร ความลาดชันด้านข้าง 1:2 ความลาดชันท้องน้ำ 0.002 |
