ข้อมูลสภาพปัญหาและแนวทางการแก้ไขปัญหเบื้องต้น  
ของตำแหน่งการกีดขวางทางน้ำ จังหวัดเชียงใหม่

รหัสตำแหน่งกีดขวางทางน้ำ: CM0901008001

วันที่สำรวจ: 21 กุมภาพันธ์ 2563

ชื่อลำน้ำ น้ำใจ

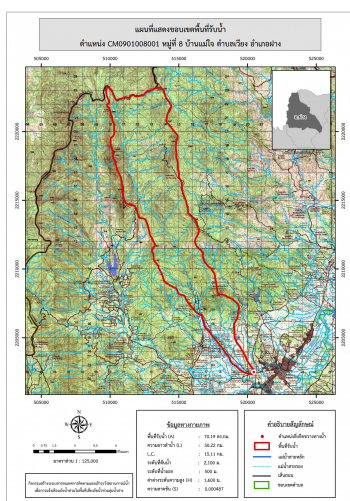
> โดยมนุษย์ จาก ระบบสาธารณสุข: สะพานมีหน้าตัดแคบเกินไป หรือมีตอม่อมากเกินไปในช่วงฤดูน้ำหลากระบายไม่ทัน

| สภาพปัญหาการกีดขวางทางน้ำ | แนวทางและวิธีการแก้ไขปัญหเบื้องต้น |
|---|---|
| มีสะพานยาว 5.00 เมตรมีหน้าตัดเล็กเกินไป ช่วงน้ำหลากจะพัดพาเศษกิ่งไม้ วัชพืช และสิ่งปฏิกูล มาติดตอม่อทำให้เกิดน้ำท่วมด้านเหนือน้ำ | ข้อมูลพื้นที่รับน้ำของตำแหน่งที่เกิดปัญหา<br>$A = 70.19$ ตารางกิโลเมตร อัตราการไหลสูงสุด $= 70.4 \text{ m}^3/\text{s}$<br>Return period = 50 ปี<br>ปัจจุบันได้รับการแก้ไขปัญหายโดยการก่อสร้างสะพานใหม่โดย อบจ.เชียงใหม่ |
