ข้อมูลสภาพปัญหาและแนวทางการแก้ไขปัญหาเบื้องต้น  
ของตำแหน่งการกีดขวางทางน้ำ จังหวัดเชียงใหม่

รหัสตำแหน่งกีดขวางทางน้ำ: CM2104005001

วันที่สำรวจ: 21 กุมภาพันธ์ 2563

ชื่อลำน้ำ ห้วยชีแห้ง  
หมู่บ้าน หมู่ที่ 5 ตำบลโชค

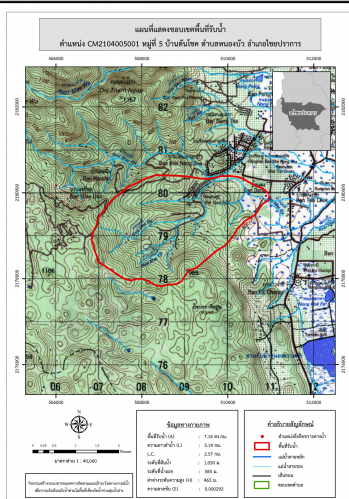
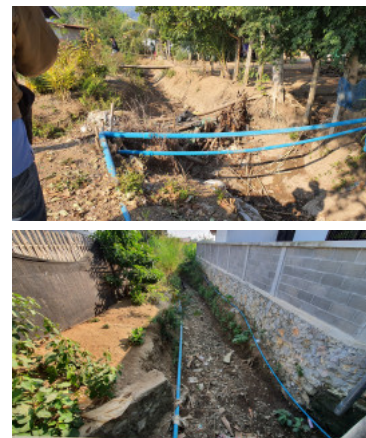
รูปภาพประกอบ

ลักษณะความเสียหาย น้ำท่วม ระดับ ปานกลาง

> โดยธรรมชาติ ตลิ่งพังการกัดเซาะ การทับถมของตะกอน (ลำน้ำตื้นเขิน) วัชพืช (หญ้า) อื่นๆ (เศษกิ่งไม้)

> โดยมนุษย์ จาก ระบบสาธารณูปโภค: ท่อลอดถนนที่ตัดลำน้ำมีขนาดเล็กเกินไประบายน้ำหลากไม่ทัน

ระดับการกีดขวาง ปานกลาง คิดเป็น 30-70%

| สภาพปัญหาการกีดขวางทางน้ำ | แนวทางและวิธีการแก้ไขปัญหายเบื้องต้น |
|---|---|
| ทางน้ำเปิดขนาด กว้าง 1.50 เมตร ลึก 1.50 เมตร และท่อเหลี่ยมขนาด กว้าง 1.20 เมตร สูง 1.20 เมตร จำนวน 1 ช่อง<br>มีหน้าตัดที่เล็กเกินไปไม่สามารถรองรับปริมาณน้ำหลากได้อย่างมีประสิทธิภาพ | ข้อมูลพื้นที่รับน้ำของตำแหน่งที่เกิดปัญหา<br>A = 7.16 ตารางกิโลเมตร L0 = 5.14 กิโลเมตร H = 465 เมตร C = 0.1<br>tc = 0.59 ชั่วโมง = 80 มิลลิเมตร อัตราการไหลสูงสุด = 15.29 m <sup>3</sup> /s<br>Return period = 10 ปี |

| สภาพปัญหาการกีดขวางทางน้ำ | แนวทางและวิธีการแก้ไขปัญหายเบื้องต้น |
|---|---|
| | ขุดลอกหน้าตัดทางน้ำเปิดใหม่ขนาด กว้าง 3.00 เมตร ลึก 2.00 เมตร<br>ความลาดชันตลิ่ง 1:2 และส่วนของท่อลอดเหลี่ยมเปลี่ยนเป็นโครงสร้างสะพาน<br>ความลาดชันท้องน้ำ 0.001 |
