ข้อมูลสภาพปัญหาและแนวทางการแก้ไขปัญหเบื้องต้น  
ของตำแหน่งการกีดขวางทางน้ำ จังหวัดเชียงใหม่

รหัสตำแหน่งกีดขวางทางน้ำ: CM1002007002

วันที่สำรวจ: 24 กุมภาพันธ์ 2563

ชื่อลำน้ำ เหมืองแม่สาว  
หมู่บ้าน หมู่ที่ 7 กาวิละ

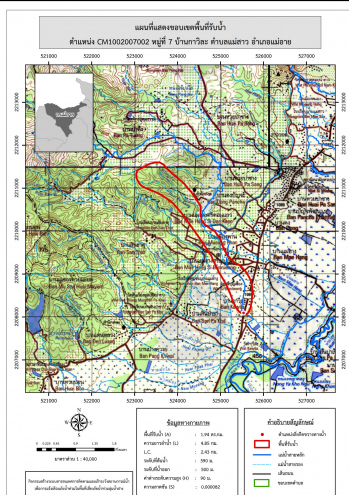
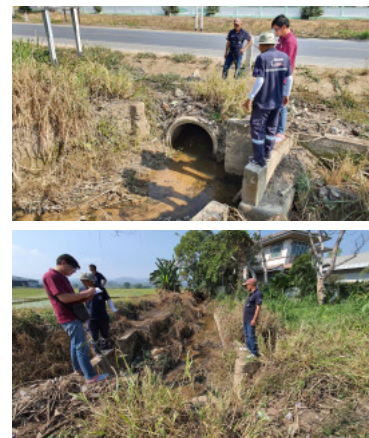
รูปภาพประกอบ

> โดยมนุษย์ จาก ระบบสาธารณูปโภค: ท่อลอดถนนที่ตัดลำน้ำมีขนาดเล็กเกินไประบายน้ำหลากไม่ทัน

| สภาพปัญหาการกีดขวางทางน้ำ | แนวทางและวิธีการแก้ไขปัญหเบื้องต้น |
|---|---|
| เหมืองแม่สาวรับน้ำจากห้วยแม่สาวโดยไม่มีประตูควบคุมน้ำ มีท่อลอดกลมเส้นผ่านศูนย์กลาง 1.00 เมตร จำนวน 1 ช่อง ลอดใต้ถนนไม่สามารถระบายน้ำหลากได้ทันทำให้เกิดน้ำท่วม | ข้อมูลพื้นที่รับน้ำของตำแหน่งที่เกิดปัญหา<br>$A = 1.94$ ตารางกิโลเมตร $L0 = 4.85$ กิโลเมตร $H = 90$ เมตร $C = 0.15$<br>$tc = 1.04$ ชั่วโมง $I = 60$ มิลลิเมตร อัตราการไหลสูงสุด $= 3.24 \text{ m}^3/\text{s}$<br>Return period = 10 ปี<br>ก่อสร้างโครงสร้างควบคุมปริมาณน้ำที่จะไหลเข้าเหมืองแม่สาวโดยควบคุมให้มีปริมาณน้ำไม่เกิน 1.50 ลบ.ม./วินาที เพื่อให้หน้าตัดตรงระบายน้ำที่มีอยู่เดิมสามารถรับปริมาณน้ำได้ ความลาดชันท้องน้ำ 0.005 |
