ข้อมูลสภาพปัญหาและแนวทางการแก้ไขปัญหเบื้องต้น  
ของตำแหน่งการกีดขวางทางน้ำ จังหวัดเชียงใหม่

รหัสตำแหน่งกีดขวางทางน้ำ: CM1002006001

วันที่สำรวจ: 24 กุมภาพันธ์ 2563

ชื่อลำน้ำ ห้วยปู่หมื่น  
หมู่บ้าน หมู่ที่ 6 แม่ฮ้าง

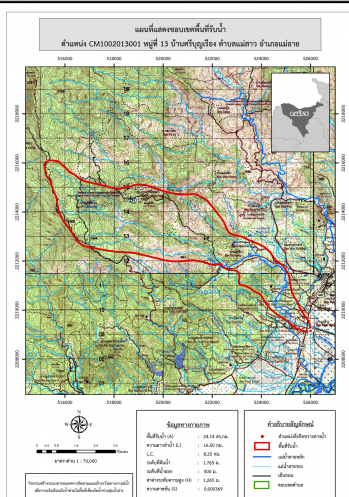
รูปภาพประกอบ

ลักษณะความเสียหาย น้ำท่วม ระดับ ปานกลาง

> โดยธรรมชาติ อื่นๆ (เศษกิ่งไม้)

> โดยมนุษย์ จาก อื่นๆ (ฝายน้ำล้น)

ระดับการกีดขวาง ปานกลาง คิดเป็น 30-70%

| สภาพปัญหาการกีดขวางทางน้ำ | แนวทางและวิธีการแก้ไขปัญหเบื้องต้น |
|---|---|
| มีฝายน้ำล้นขนาดเล็กกีดขวางทางน้ำทำให้เศษกิ่งไม้ วัชพืช และสิ่งปฏิกูลมาติดในช่วงน้ำหลากทำให้เกิดน้ำท่วมด้านเหนือน้ำ | ข้อมูลพื้นที่รับน้ำของตำแหน่งที่เกิดปัญหา<br>$A = 24.14$ ตารางกิโลเมตร $L_0 = 16.5$ กิโลเมตร $H = 1265$ เมตร $C = 0.15$<br>$t_c = 1.55$ ชั่วโมง $Q = 45$ มิลลิเมตร อัตราการไหลสูงสุด $= 30.2 \text{ m}^3/\text{s}$<br>Return period = 10 ปี<br>หน้าตัดการระบายน้ำปัจจุบันเพียงพอที่จะระบายน้ำหลากได้พอสมควรแล้ว<br>จึงพิจารณาขุดลอกเอาตะกอนทราย และเศษกิ่งไม้ ออกก่อนฤดูน้ำหลาก<br>และวางมาตรการการขุดลอกตามระยะเวลาที่เหมาะสม |
