ข้อมูลสภาพปัญหาและแนวทางการแก้ไขปัญหเบื้องต้น  
ของตำแหน่งการกีดขวางทางน้ำ จังหวัดเชียงใหม่

รหัสตำแหน่งกีดขวางที่: CM1002001001

วันที่สำรวจ: 24 กุมภาพันธ์ 2563

ชื่อลำน้ำ น้ำแม่สาว  
หมู่บ้าน หมู่ที่ 1 แม่สาว

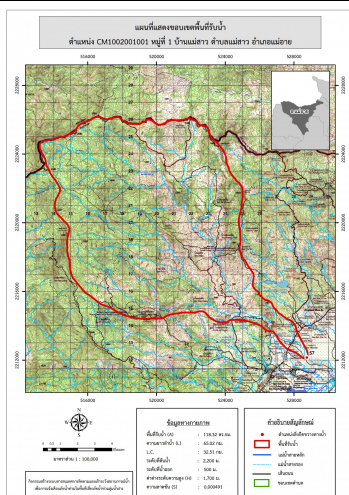
รูปภาพประกอบ

ลักษณะความเสียหาย น้ำท่วม ระดับ

(ชำรุดโดนกัดเซาะ)

> โดยธรรมชาติ ตลิ่งพังการกัดเซาะ

ระดับการกีดขวาง น้อย คิดเป็น 1-30%

| สภาพปัญหาการกีดขวางทางน้ำ | แนวทางและวิธีการแก้ไขปัญหเบื้องต้น |
|---|---|
| ทางน้ำเปิดขนาด กว้าง 10 เมตร ลึก 3.50 เมตรมีหน้าตัดที่เล็ก<br>บางช่วงตื้นเขิน ไม่สามารถรองรับปริมาณน้ำหลากได้อย่างมีประสิทธิภาพ | ข้อมูลพื้นที่รับน้ำของตำแหน่งที่เกิดปัญหา<br>$A = 118.32$ ตารางกิโลเมตร อัตราการไหลสูงสุด = $107.4 \text{ m}^3/\text{s}$<br>Return period = 50 ปี<br>หน้าตัดการระบายน้ำปัจจุบันเพียงพอที่จะระบายน้ำหลากได้พอสมควรแล้ว<br>จึงพิจารณาขุดลอกเอาตะกอนทราย และเศษกิ่งไม้ออกก่อนฤดูน้ำหลาก<br>และวางแผนมาตรการการขุดลอกตามระยะเวลาที่เหมาะสม |
