ข้อมูลสภาพปัญหาและแนวทางการแก้ไขปัญหเบื้องต้น  
ของตำแหน่งกีดขวางทางน้ำ จังหวัดเชียงใหม่

รหัสตำแหน่งกีดขวางทางน้ำ: CM1005008001

วันที่สำรวจ: 24 กุมภาพันธ์ 2563

ชื่อลำน้ำ ห้วยศาลา

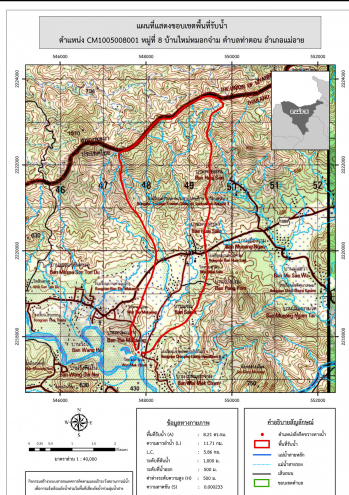
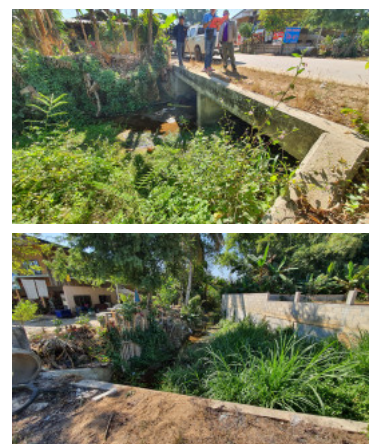
รูปภาพประกอบ

ลักษณะความเสียหาย น้ำท่วม ระดับ น้อย

> โดยมนุษย์ จาก ระบบสาธารณูปโภค: ท่อลอดถนนที่ตัดลำน้ำมีขนาดเล็กเกินไประบายน้ำหลากไม่ทัน

| สภาพปัญหาการกีดขวางทางน้ำ | แนวทางและวิธีการแก้ไขปัญหเบื้องต้น |
|---|---|
| ท่อเหลี่ยม กว้าง 2.50 เมตร สูง 2.00 เมตร จำนวน 2 ช่อง ลอดใต้ถนน<br>ช่วงน้ำหลากจะพัดพาเศษกิ่งไม้ และสิ่งปฏิกูลมาติดบริเวณปากท่อ<br>ไม่สามารถระบายน้ำหลากได้ทันทำให้เกิดน้ำท่วม มีการวางแผนท่อไม่ไ้ระดับ | ข้อมูลพื้นที่รับน้ำของตำแหน่งที่เกิดปัญหา<br>$A = 8.21$ ตารางกิโลเมตร $L0 = 11.71$ กิโลเมตร $H = 500$ เมตร $C = 0.1$<br>$tc = 1.49$ ชั่วโมง $I = 45$ มิลลิเมตร อัตราการไหลสูงสุด $= 10.27 \text{ m}^3/\text{s}$<br>Return period = 10 ปี<br>หน้าตัดปัจจุบันสามารถรองรับปริมาณน้ำหลากสูงสุดได้ตั้งนั้นจึงพิจารณาวางแผนมาตรการขุดลอกตามระยะเวลาที่เหมาะสม |
