ข้อมูลสภาพปัญหาและแนวทางการแก้ไขปัญหเบื้องต้น  
ของตำแหน่งการกีดขวางทางน้ำ จังหวัดเชียงใหม่

รหัสตำแหน่งกีดขวางทางน้ำ: CM1005008002

วันที่สำรวจ: 24 กุมภาพันธ์ 2563

ชื่อลำน้ำ ห้วยศาลา

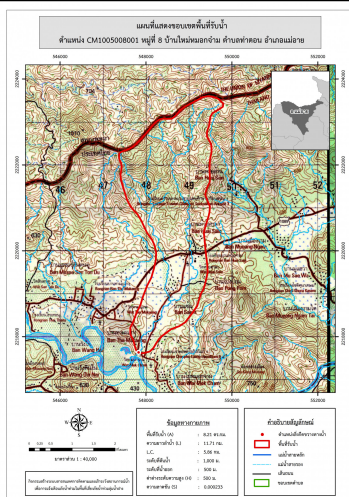
รูปภาพประกอบ

| สภาพปัญหาการกีดขวางทางน้ำ | แนวทางและวิธีการแก้ไขปัญหเบื้องต้น |
|---|---|
| ช่วงทางน้ำเปิดที่ไหลผ่านชุมชนขนาด กว้าง 2.00 เมตร ลึก 2.00 เมตร<br>และมีการถูกร้ำลำน้ำโดยที่อยู่อาศัยทำให้หน้าตัดที่เล็กเกินไปไม่สามารถรองรับปริมาณน้ำหลากได้อย่างมีประสิทธิภาพ | ข้อมูลพื้นที่รับน้ำของตำแหน่งที่เกิดปัญหา<br>$A = 8.21$ ตารางกิโลเมตร $L_0 = 11.71$ กิโลเมตร $H = 500$ เมตร $C = 0.1$<br>$t_c = 1.49$ ชั่วโมง $I = 45$ มิลลิเมตร อัตราการไหลสูงสุด $= 10.27 \text{ m}^3/\text{s}$<br>Return period = 10 ปี<br>ขุดลอกเอาตะกอนทราย และเศษกิ่งไม้ก่อนฤดูน้ำหลาก และวางมาตรการ<br>การขุดลอกตามระยะเวลาที่เหมาะสม |
