ข้อมูลสภาพปัญหาและแนวทางการแก้ไขปัญหเบื้องต้น  
ของตำแหน่งการกีดขวางทางน้ำ จังหวัดเชียงใหม่

รหัสตำแหน่งกีดขวางที่: CM0911001001

วันที่สำรวจ: 21 กุมภาพันธ์ 2563

ชื่อลำน้ำ ห้วยแม่งอน  
หมู่บ้าน หมู่ที่ 1 สบข่า

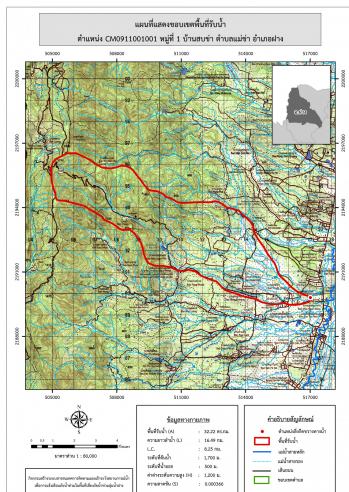
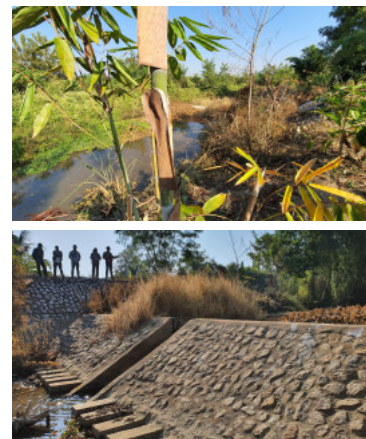
รูปภาพประกอบ

ลักษณะความเสียหาย น้ำท่วม ระดับ ปานกลาง

- > โดยธรรมชาติ ลำน้ำคดเคี้ยวมาก อื่นๆ (เศษกิ่งไม้)
- > โดยมนุษย์ จาก อื่นๆ (ฝายน้ำล้น (กรมทรัพยากรน้ำ))

ระดับการกีดขวาง ปานกลาง คิดเป็น 30-70%

| สภาพปัญหาการกีดขวางทางน้ำ | แนวทางและวิธีการแก้ไขปัญหเบื้องต้น |
|---|---|
| มีฝายน้ำล้นของกรมทรัพยากรน้ำกีดขวางทางน้ำช่วงน้ำหลากจะพัดพาเศษกิ่งไม้ วัชพืช และสิ่งปฏิกูล มาติดบริเวณตัวฝายทำให้เกิดน้ำท่วมด้านเหนือน้ำ | ข้อมูลพื้นที่รับน้ำของตำแหน่งที่เกิดปัญหา<br>$A = 32.22$ ตารางกิโลเมตร อัตราการไหลสูงสุด = $55.28 \text{ m}^3/\text{s}$<br>Return period = 50 ปี |

| สภาพปัญหาการกีดขวางทางน้ำ | แนวทางและวิธีการแก้ไขปัญหเบื้องต้น |
|---|---|
| | หน้าตัดการระบายน้ำปัจจุบันเพียงพอที่จะระบายน้ำหลากได้พอสมควรแล้วจึงพิจารณาขุดลอกเอาตะกอนทราย และเศษกิ่งไม้ออกก่อนฤดูน้ำหลาก และวางมาตรการการขุดลอกตามระยะเวลาที่เหมาะสม |
