ข้อมูลสภาพปัญหาและแนวทางการแก้ไขปัญหเบื้องต้น  
ของตำแหน่งการกีดขวางทางน้ำ จังหวัดเชียงใหม่

รหัสตำแหน่งกีดขวางทางน้ำ: CM0911001002

วันที่สำรวจ: 21 กุมภาพันธ์ 2563

ชื่อลำน้ำ เหมืองแมงอน  
หมู่บ้าน หมู่ที่ 1 สบข่า

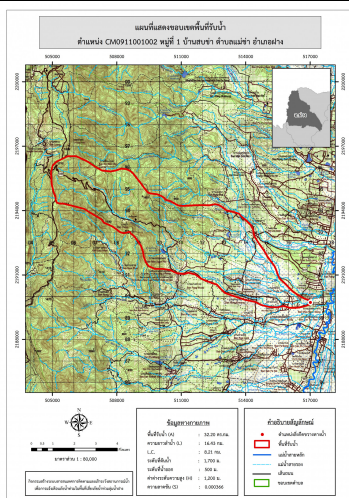
รูปภาพประกอบ

> โดยธรรมชาติ วัชพืช (ผักตบชวา ) อื่นๆ ( เศษกิ่งไม้ )

> โดยมนุษย์ จาก สิ่งปฏิกูล อื่นๆ ( ฝายน้ำล้น )

ระดับการกีดขวาง ปานกลาง คิดเป็น 30-70%

| สภาพปัญหาการกีดขวางทางน้ำ | แนวทางและวิธีการแก้ไขปัญหเบื้องต้น |
|---|---|
| มีโครงสร้างแบ่งน้ำมาจากฝายแมลงของน้ำกรมทรัพยากรน้ำเพื่อส่งน้ำเข้าคลองส่งน้ำ ช่วงน้ำหลากไม่สามารถควบคุมปริมาณน้ำที่จะไหลเข้าคลองส่งน้ำได้น้ำไหลล้นเข้าคลอง และตลิ่งมีระดับต่ำ ทำให้มีปริมาณน้ำไหลเข้าคลองส่งน้ำมากเกินไปจนเกิดภัยพิบัติของคลองส่งน้ำ เกิดน้ำท่วมชุมชนสองข้างคลอง | ข้อมูลพื้นที่รับน้ำของตำแหน่งที่เกิดปัญหา<br>$A = 32.2$ ตารางกิโลเมตร อัตราการไหลสูงสุด = $5 \text{ m}^3/\text{s}$<br>Return period = 50 ปี<br>ก่อสร้างประตูควบคุมน้ำ และสร้างคันกันน้ำเพิ่มระดับตลิ่งเพื่อควบคุมไม่ให้น้ำแมงอนไหลข้ามเข้าลำเหมืองในช่วงน้ำหลากเกินความจุลำน้ำ โดยพิจารณาออกแบบให้น้ำสามารถระบายน้ำผ่านประตูน้ำสูงสุด 2.00 ลบ.ม./วินาที |
