ข้อมูลสภาพปัญหาและแนวทางการแก้ไขปัญหาเบื้องต้น  
ของตำแหน่งการกีดขวางทางน้ำ จังหวัดเชียงใหม่

รหัสตำแหน่งกีดขวางทางน้ำ: CM0901020001

วันที่สำรวจ: 21 กุมภาพันธ์ 2563

ชื่อลำน้ำ น้ำใจ

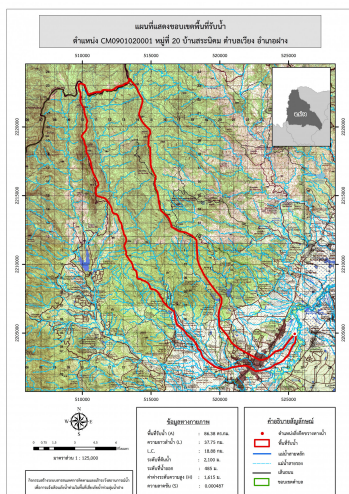
รูปภาพประกอบ

| พิกัดเริ่มปัญหา | | | | | พิกัดสิ้นสุดปัญหา | | | | | | | | | | |
|---|--|---|--|---|---|---|---|---|--|---|---|---|---|---|---|
| - อื่นๆ | | | | | ฝายน้ำล้น | | | | | | | | | | |

ลักษณะความเสียหาย น้ำท่วม ระดับ ปานกลาง

> โดยธรรมชาติ วัชพืช (หญ้า) อื่นๆ (เศษกิ่งไม้)

> โดยมนุษย์ จาก อื่นๆ (ฝายน้ำล้น)

ระดับการกีดขวาง ปานกลาง คิดเป็น 30-70%

| สภาพปัญหาการกีดขวางทางน้ำ | แนวทางและวิธีการแก้ไขปัญหายเบื้องต้น |
|---|---|
| ฝายน้ำล้นกีดขวางทางน้ำทำให้เศษกิ่งไม้ วัชพืช และสิ่งปฏิกูล มาติดในช่วงน้ำหลากทำให้เกิดน้ำท่วมด้านเหนือน้ำ | ข้อมูลพื้นที่รับน้ำของตำแหน่งที่เกิดปัญหา<br>$A = 86.38$ ตารางกิโลเมตร อัตราการไหลสูงสุด = $61.93 \text{ m}^3/\text{s}$<br>Return period = 50 ปี<br>เนื่องจากถูกแบ่งน้ำเข้าคลองส่งน้ำแล้ว 20<br>เปอร์เซ็นต์ดังนั้นจะเหลือน้ำในลำน้ำแม่ใจ 80 เปอร์เซ็นต์<br>ใช้ปริมาณน้ำออกแบบที่ $61.93 \text{ ลบ.ม./วินาที}$ ที่ก่อสร้างฝายใหม่<br>โดยหน้าตัดทางน้ำเปิดใหม่โดยมีหน้าตัด กว้าง 7.00 เมตร ลึก 2.50<br>ความลาดชันตลิ่ง 1:2 |
