ข้อมูลสภาพปัญหาและแนวทางการแก้ไขปัญหาเบื้องต้น  
ของตำแหน่งการกีดขวางทางน้ำ จังหวัดเชียงใหม่

รหัสตำแหน่งกีดขวางทางน้ำ: CM0901004001

วันที่สำรวจ: 21 กุมภาพันธ์ 2563

ชื่อลำน้ำ น้ำใจ

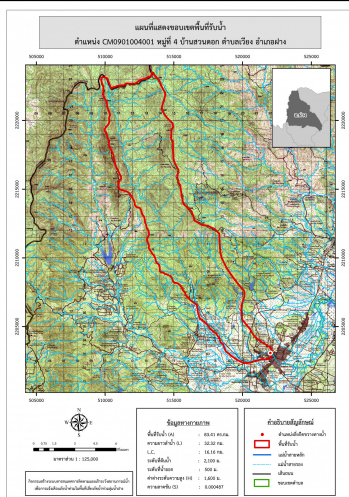
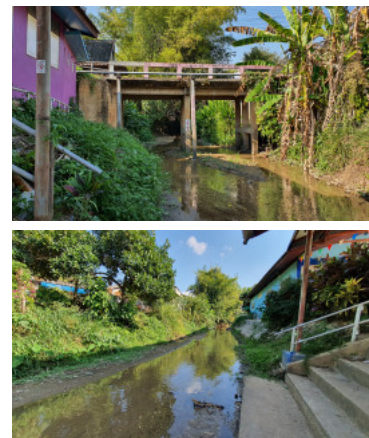
รูปภาพประกอบ

> โดยมนุษย์ จาก ระบบสาธารณสุข: สะพานมีหน้าตัดแคบเกินไป หรือมีตอม่อมากเกินไปในช่วงฤดูน้ำหลากระบายไม่ทัน

ระดับการกีดขวาง ปานกลาง คิดเป็น 30-70%

| สภาพปัญหาการกีดขวางทางน้ำ | แนวทางและวิธีการแก้ไขปัญหายเบื้องต้น |
|---|---|
| สะพานมีหน้าตัดเล็กเกินไป ช่วงน้ำหลากจะพัดพาเศษกิ่งไม้ วัชพืช และสิ่งปฏิกูล มาติดตอม่อทำให้เกิดน้ำท่วมด้านเหนือ | ข้อมูลพื้นที่รับน้ำของตำแหน่งที่เกิดปัญหา<br>$A = 83.41$ ตารางกิโลเมตร อัตราการไหลสูงสุด = $61.93 \text{ m}^3/\text{s}$<br>Return period = 50 ปี<br>หน้าตัดการระบายน้ำปัจจุบันเพียงพอที่จะระบายน้ำหลากได้พอสมควรแล้ว<br>จึงพิจารณาขุดลอกเอาตะกอนทราย และเศษกิ่งไม้ออกก่อนฤดูน้ำหลาก<br>และวางมาตรการการขุดลอกตามระยะเวลาที่เหมาะสม |
