ข้อมูลสภาพปัญหาและแนวทางการแก้ไขปัญหาเบื้องต้น  
ของตำแหน่งการกีดขวางทางน้ำ จังหวัดเชียงใหม่

รหัสตำแหน่งกีดขวางทางน้ำ: CM0901009001

ชื่อลำน้ำ น้ำมาว

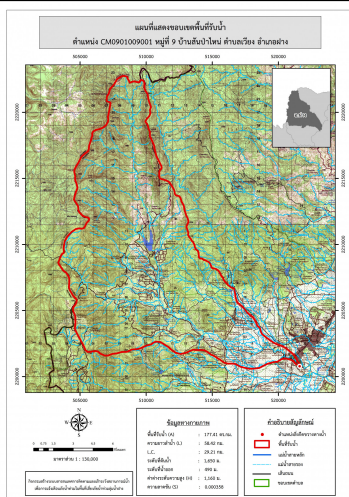
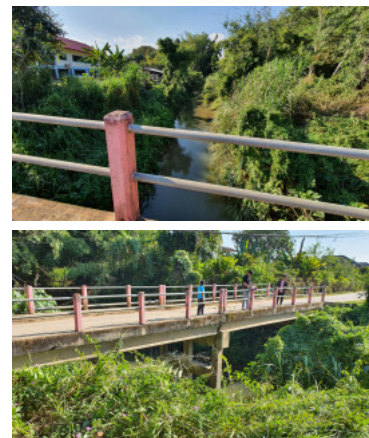
รูปภาพประกอบ

> โดยมนุษย์ จาก ระบบสาธารณูปโภค: สะพานมีหน้าตัดแคบเกินไป หรือมีตอม่อมากเกินไปในช่วงฤดูน้ำหลากระบายไม่ทัน

| สภาพปัญหาการกีดขวางทางน้ำ | แนวทางและวิธีการแก้ไขปัญหายเบื้องต้น |
|---|---|
| สะพานมีหน้าตัดเล็กเกินไป ช่วงน้ำหลากจะพัดพาเศษกิ่งไม้ วัชพืช และสิ่งปฏิกูล มาติดตอม่อทำให้เกิดน้ำท่วมด้านเหนือ | ข้อมูลพื้นที่รับน้ำของตำแหน่งที่เกิดปัญหา<br>$A = 177.41$ ตารางกิโลเมตร อัตราการไหลสูงสุด = $114.45 \text{ m}^3/\text{s}$<br>Return period = 50 ปี<br>หน้าตัดการระบายน้ำปัจจุบันเพียงพอที่จะระบายน้ำหลากได้พอสมควรแล้ว<br>จึงพิจารณาขุดลอกเอาตะกอนทราย และเศษกิ่งไม้ ออกก่อนฤดูน้ำหลาก<br>และวางมาตรการการขุดลอกตามระยะเวลาที่เหมาะสม |
