ข้อมูลสภาพปัญหาและแนวทางการแก้ไขปัญหเบื้องต้น  
ของตำแหน่งการกีดขวางทางน้ำ จังหวัดเชียงใหม่

รหัสตำแหน่งกีดขวางทางน้ำ: CM0910014001

ชื่อลำน้ำ ห้วยไคร้

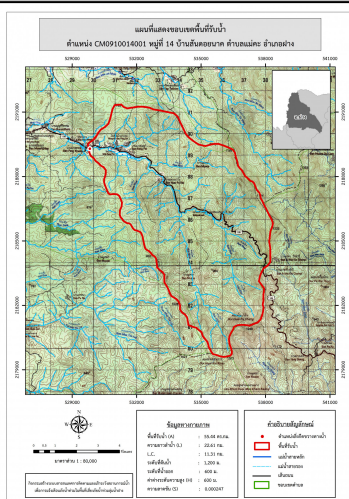
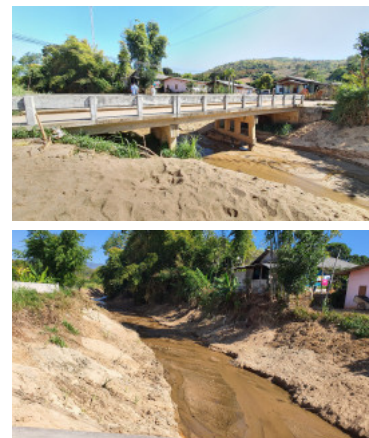
รูปภาพประกอบ

- > โดยธรรมชาติ การทับถมของตะกอน (ลำน้ำตื้นเขิน) อื่นๆ (เศษกิ่งไม้)
- > โดยมนุษย์ จาก ระบบสาธารณูปโภค: สะพานมีหน้าตัดแคบเกินไป หรือมีตอม่อมากเกินไปในช่วงฤดูน้ำหลากระบายไม่ทัน

| สภาพปัญหาการกีดขวางทางน้ำ | แนวทางและวิธีการแก้ไขปัญหเบื้องต้น |
|---|---|
| สะพานมีหน้าตัดเล็กเกินไป ช่วงน้ำหลากจะพัดพาเศษกิ่งไม้ วัชพืช และสิ่งบ่งชี้ มาติดตอม่อทำให้เกิดน้ำท่วมด้านเหนือ | ข้อมูลพื้นที่รับน้ำของตำแหน่งที่เกิดปัญหา<br>$A = 55.44$ ตารางกิโลเมตร อัตราการไหลสูงสุด = $72.93 \text{ m}^3/\text{s}$<br>Return period = 50 ปี<br>หน้าตัดการระบายน้ำปัจจุบันเพียงพอที่จะระบายน้ำหลากได้พอสมควรแล้วจึงพิจารณาขุดลอกเอาตะกอนทราย และเศษกิ่งไม้ออกก่อนฤดูน้ำหลาก และวางแผนมาตรการการขุดลอกตามระยะเวลาที่เหมาะสม |
