ข้อมูลสภาพปัญหาและแนวทางการแก้ไขปัญหเบื้องต้น  
ของตำแหน่งกีดขวางทางน้ำ จังหวัดเชียงใหม่

รหัสตำแหน่งกีดขวางทางน้ำ: CM0903002001

วันที่สำรวจ: 21 กุมภาพันธ์ 2563

ชื่อลำน้ำ น้ำมว

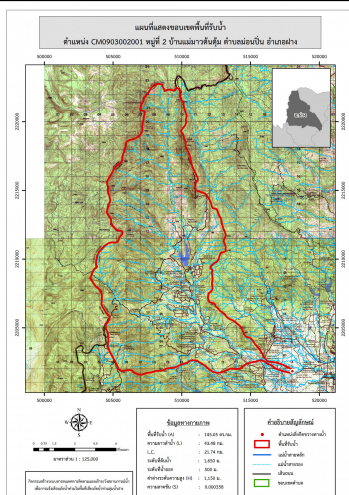
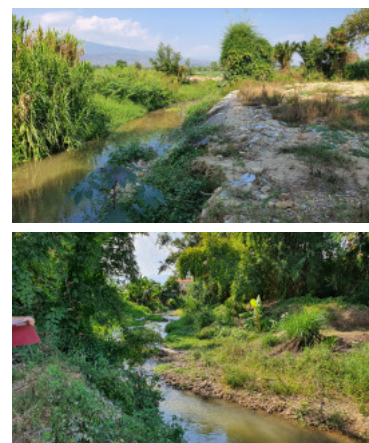
รูปภาพประกอบ

> โดยธรรมชาติ ตลิ่งพังการกัดเซาะ การทับถมของตะกอน (ลำน้ำตื้นเขิน)

> โดยมนุษย์ จาก การถมดิน

ระดับการกีดขวาง ปานกลาง คิดเป็น 30-70%

| สภาพปัญหาการกีดขวางทางน้ำ | แนวทางและวิธีการแก้ไขปัญหเบื้องต้น |
|---|---|
| ทางน้ำเปิดขนาด กว้าง 5.00 เมตร ลึก 2.00 เมตร มีขนาดหน้าตัดที่เล็ก<br>เกิดจากการรูก้าโดยการถมที่กินพื้นที่ลำน้ำทำให้ไม่สามารถรองรับปริมาณ<br>น้ำหลากได้เต็มศักยภาพ | ข้อมูลพื้นที่รับน้ำของตำแหน่งที่เกิดปัญหา<br>$A = 145.05$ ตารางกิโลเมตร อัตราการไหลสูงสุด = $119.17 \text{ m}^3/\text{s}$<br>Return period = 50 ปี<br>ขุดลอกหน้าตัดทางน้ำเปิดให้สามารถรองรับปริมาณน้ำหลากสูงสุดได้มีขนาด<br>กว้าง 12.00 เมตร ลึก 2.50 เมตร ความลาดชันตลิ่ง 1:2<br>และวางมาตรการขุดลอกตามระยะเวลาที่เหมาะสม |
