ข้อมูลสภาพปัญหาและแนวทางการแก้ไขปัญหเบื้องต้น  
ของตำแหน่งการกีดขวางทางน้ำ จังหวัดเชียงใหม่

รหัสตำแหน่งกีดขวางทางน้ำ: CM0903008001

วันที่สำรวจ: 21 กุมภาพันธ์ 2563

ชื่อลำน้ำ คลองเจ้า  
หมู่บ้าน หมู่ที่ 8 แม่มาวหนองบัว

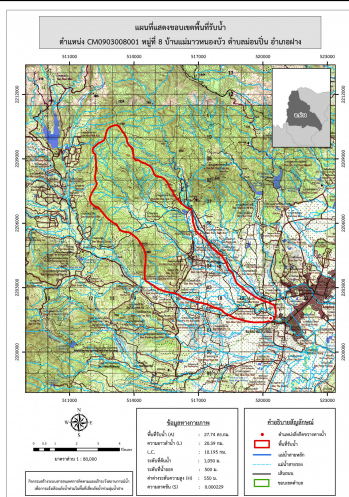
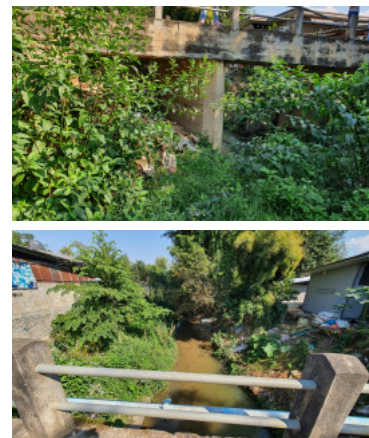
รูปภาพประกอบ

- > โดยธรรมชาติ ตลิ่งพังการกัดเซาะ
- > โดยมนุษย์ จาก สิ่งปลูกสร้างเป็นของส่วนบุคคล : เป็นส่วนอาคาร หลัง รั้ว หลัง อื่นๆ ถมที่รุกล้ำลำน้ำ

ระดับการกีดขวาง ปานกลาง คิดเป็น 30-70%

| สภาพปัญหาการกีดขวางทางน้ำ | แนวทางและวิธีการแก้ไขปัญหเบื้องต้น |
|---|---|
| ทางน้ำเปิดขนาด กว้าง 4.00 เมตร ลึก 2.00 เมตร มีขนาดหน้าตัดที่เล็ก<br>รวมไปถึงการมีสิ่งปฏิกูล และวัชพืชสะสมอยู่ในลำน้ำจำนวนมากทำให้<br>ไม่สามารถรองรับปริมาณน้ำหลากได้เต็มศักยภาพ | ข้อมูลพื้นที่รับน้ำของตำแหน่งที่เกิดปัญหา<br>$A = 27.74$ ตารางกิโลเมตร อัตราการไหลสูงสุด = $43.28 \text{ m}^3/\text{s}$<br>Return period = 25 ปี<br>ขุดลอกหน้าตัดทางน้ำเปิดให้สามารถรองรับปริมาณน้ำหลากสูงสุดได้มีขนาด<br>กว้าง 5.00 เมตร ลึก 2.50 เมตร ความลาดชันตลิ่ง 1:2<br>และวางแผนการขุดลอกตามระยะเวลาที่เหมาะสม |
