ข้อมูลสภาพปัญหาและแนวทางการแก้ไขปัญหเบื้องต้น  
ของตำแหน่งการกีดขวางทางน้ำ จังหวัดเชียงใหม่

รหัสตำแหน่งกีดขวางทางน้ำ: CM0904010001

วันที่สำรวจ: 21 กุมภาพันธ์ 2563

ชื่อลำน้ำ ห้วยแม่งอน  
หมู่บ้าน หมู่ที่ 10 หุ่นทอง

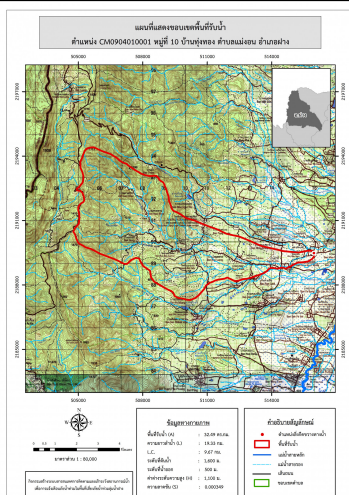
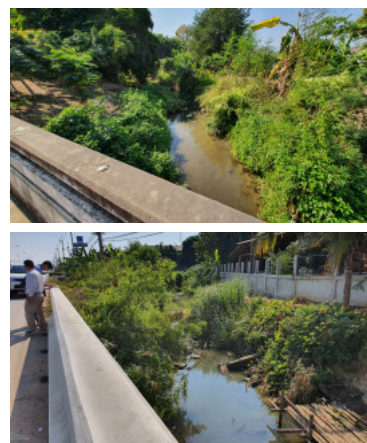
รูปภาพประกอบ

> โดยธรรมชาติ ตลิ่งพังการกัดเซาะ การทับถมของตะกอน (ลำน้ำตื้นเขิน) วัชพืช (หญ้า) อื่นๆ (เศษกิ่งไม้)

ระดับการกีดขวาง ปานกลาง คิดเป็น 30-70%

| สภาพปัญหาการกีดขวางทางน้ำ | แนวทางและวิธีการแก้ไขปัญหเบื้องต้น |
|---|---|
| ทางน้ำเปิดขนาด กว้าง 5.00 เมตร ลึก 2.00 เมตร มีขนาดหน้าตัดที่เล็กเกินไปรวมไปถึงการมีสิ่งกีดขวาง และวัชพืชสะสมอยู่ในลำน้ำจำนวนมากทำให้ไม่สามารถรองรับปริมาณน้ำหลากได้เต็มศักยภาพ | ข้อมูลพื้นที่รับน้ำของตำแหน่งที่เกิดปัญหา<br>$A = 32.49$ ตารางกิโลเมตร อัตราการไหลสูงสุด = $55.52 \text{ m}^3/\text{s}$<br>Return period = 50 ปี<br>ขุดลอกหน้าตัดทางน้ำเปิดให้สามารถรองรับปริมาณน้ำหลากสูงสุดได้มีขนาดกว้าง 5.00 เมตร ลึก 2.50 เมตร ความลาดชันตลิ่ง 1:2 และวางแผนการขุดลอกตามระยะเวลาที่เหมาะสม |
