ข้อมูลสภาพปัญหาและแนวทางการแก้ไขปัญหเบื้องต้น  
ของตำแหน่งการกีดขวางทางน้ำ จังหวัดเชียงใหม่

รหัสตำแหน่งกีดขวางทางน้ำ: CM2102016001

วันที่สำรวจ: 21 กุมภาพันธ์ 2563

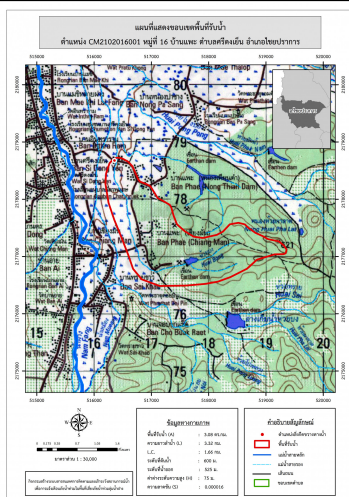
รูปภาพประกอบ

> โดยมนุษย์ จาก ระบบสาธารณสุข: ท่อลอดถนนที่ตัดลำน้ำมีขนาดเล็กเกินไประบายน้ำหลากไม่ทัน

| สภาพปัญหาการกีดขวางทางน้ำ | แนวทางและวิธีการแก้ไขปัญหเบื้องต้น |
|---|---|
| มีท่อลอดเหลี่ยม กว้าง 1.00 เมตร สูง 1.00 เมตร จำนวน 1 ช่อง<br>ลอดใต้ถนนมีขนาดเล็กช่วงน้ำหลากจะพัดพาเศษกิ่งไม้<br>และสิ่งปฏิกูลมาติดบริเวณปากท่อ<br>และมีน้ำหลากจากลำเหมืองในพื้นที่ใกล้เคียงเข้ามาเพิ่มเติม<br>ไม่สามารถระบายน้ำหลากได้ทันทำให้เกิดน้ำท่วม | ข้อมูลพื้นที่รับน้ำของตำแหน่งที่เกิดปัญหา<br>$A = 3.08$ ตารางกิโลเมตร $L0 = 3.32$ กิโลเมตร $H = 75$ เมตร $C = 0.15$<br>$tc = 0.72$ ชั่วโมง $I = 65$ มิลลิเมตร อัตราการไหลสูงสุด $= 5.57 \text{ m}^3/\text{s}$<br>Return period = 10 ปี<br>หน้าตัดเดิมไม่สามารถรองรับปริมาณน้ำหลากได้<br>พิจารณาขยายหน้าตัดท่อลอดเหลี่ยม กว้าง 1.20 เมตร สูง 1.20 เมตร จำนวน 2 ช่อง ความลาดชันท้องน้ำ 0.002 |

สภาพในปัจจุบันของโครงการที่แก้ไขปัญห อยู่ในแผน แผน 5 ปี เปลี่ยนเป็นสะพาน งบประมาณ 0 บาท
