ข้อมูลสภาพปัญหาและแนวทางการแก้ไขปัญหาเบื้องต้น  
ของตำแหน่งการกีดขวางทางน้ำ จังหวัดเชียงใหม่

รหัสตำแหน่งกีดขวางทางน้ำ: CM2104002001

วันที่สำรวจ: 21 กุมภาพันธ์ 2563

ชื่อลำน้ำ ลำห้วย  
หมู่บ้าน หมู่ที่ 2 ห้วยไผ่

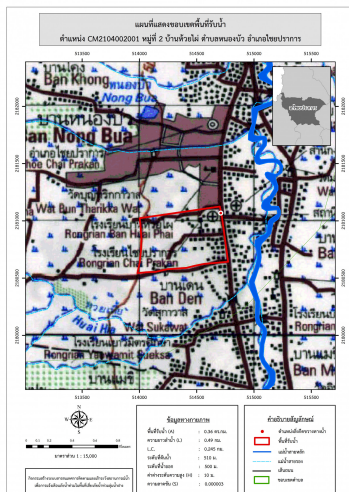
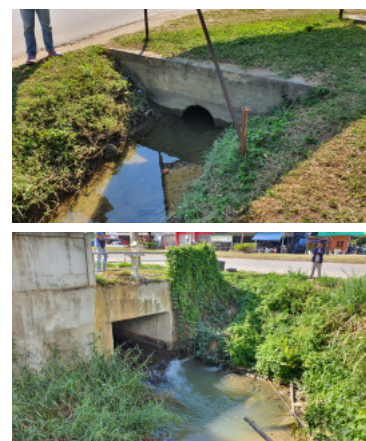
รูปภาพประกอบ

> โดยมนุษย์ จาก ระบบสาธารณูปโภค: ท่อลอดถนนที่ตัดลำน้ำมีขนาดเล็กเกินไประบายน้ำหลากไม่ทัน วางท่อตามแนวลำน้ำทดแทนลำน้ำเดิม

| สภาพปัญหาการกีดขวางทางน้ำ | แนวทางและวิธีการแก้ไขปัญหายเบื้องต้น |
|---|---|
| มีลำห้วยไหลขนาดก้นบ้นมี ท่อลอดกลมเส้นผ่านศูนย์กลาง 0.60 เมตร<br>จำนวน 1 ช่อง และ ท่อลอดเหลี่ยม กว้าง 0.60 เมตร สูง 0.80 เมตร จำนวน 1<br>ช่อง ลอดใต้ถนนเป็นช่วงๆ ช่วงน้ำหลากจะพัดพาเศษกิ่งไม้<br>และสิ่งปฏิกูลมาติดบริเวณปากท่อ<br>ไม่สามารถระบายน้ำหลากได้ทันทำให้เกิดน้ำท่วม | ข้อมูลพื้นที่รับน้ำของตำแหน่งที่เกิดปัญหา<br>$A = 0.36$ ตารางกิโลเมตร $L0 = 0.49$ กิโลเมตร $H = 10$ เมตร $C = 0.15$<br>$tc = 0.17$ ชั่วโมง $I = 110$ มิลลิเมตร อัตราการไหลสูงสุด $= 1.1 \text{ m}^3/\text{s}$<br>Return period = 10 ปี<br>หน้าตัดเดิมไม่สามารถรองรับปริมาณน้ำหลากได้<br>พิจารณาเปลี่ยนขนาดหน้าตัดท่อเหลี่ยมใหม่โดยเป็นรางระบายน้ำรูปตัวยูมีขนาด<br>กว้าง 1.00 เมตร สูง 1.00 เมตร ส่วนท่อลอดใช้ท่อเหลี่ยมขนาด กว้าง 1.00<br>เมตร สูง 1.00 เมตร จำนวน 1 ช่อง ความลาดชันท้องน้ำ 0.002 |
