ข้อมูลสภาพปัญหาและแนวทางการแก้ไขปัญหเบื้องต้น  
ของตำแหน่งการกีดขวางทางน้ำ จังหวัดเชียงใหม่

รหัสตำแหน่งกีดขวางที่: CM2103002001

วันที่สำรวจ: 21 กุมภาพันธ์ 2563

ชื่อลำน้ำ ห้วยโป่ง

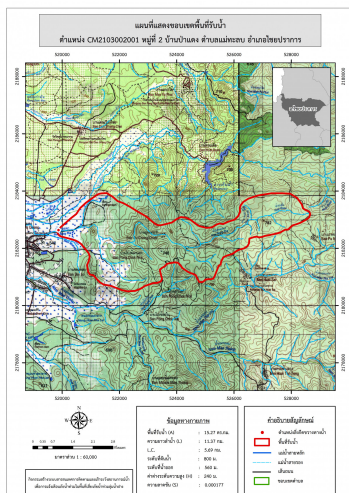
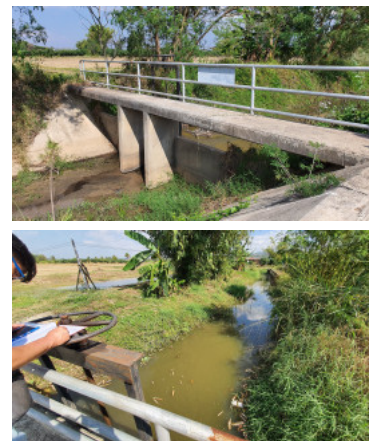
รูปภาพประกอบ

ลักษณะความเสียหาย น้ำท่วม ระดับ ปานกลาง

> โดยมนุษย์ จาก อื่นๆ (ฝายน้ำล้น (กรมชลประทาน))

ระดับการกีดขวาง น้อย คิดเป็น 1-30%

| สภาพปัญหาการกีดขวางทางน้ำ | แนวทางและวิธีการแก้ไขปัญหเบื้องต้น |
|---|---|
| ในช่วงน้ำหลาก มีเศษกิ่งไม้ วัชพืช และสิ่งปฏิกูล มาติดตอม่อฝายอัดน้ำของกรมชลประทานทำให้เกิดน้ำท่วมด้านเหนือน้ำ | ข้อมูลพื้นที่รับน้ำของตำแหน่งที่เกิดปัญหา<br>$A = 15.27$ ตารางกิโลเมตร $L_0 = 11.37$ กิโลเมตร $H = 240$ เมตร $C = 0.15$<br>$t_c = 1.91$ ชั่วโมง $Q = 35$ มิลลิเมตร อัตราการไหลสูงสุด $= 22.29 \text{ m}^3/\text{s}$<br>Return period = 10 ปี<br>พิจารณาขุดลอกเอาตะกอนทราย และเศษกิ่งไม้ออกก่อนฤดูน้ำหลาก และวางแผนมาตรการการขุดลอกตามระยะเวลาที่เหมาะสม |
