ข้อมูลสภาพปัญหาและแนวทางการแก้ไขปัญหาเบื้องต้น  
ของตำแหน่งการกีดขวางทางน้ำ จังหวัดเชียงใหม่

รหัสตำแหน่งกีดขวางที่: CM2104003001  
วันที่สำรวจ: 21 กุมภาพันธ์ 2563

ชื่อลำน้ำ ห้วยแม่เว  
หมู่บ้าน หมู่ที่ 3 หองงัว

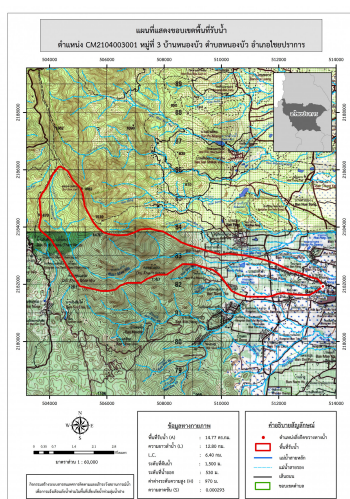
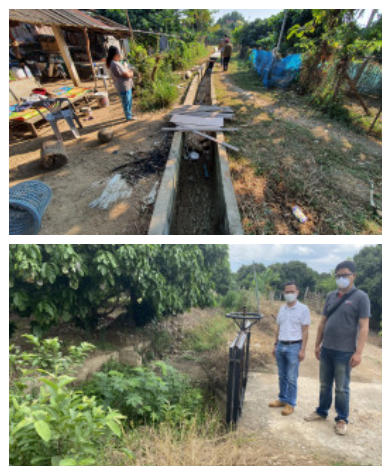
รูปภาพประกอบ

> โดยมนุษย์ จาก ระบบสาธารณูปโภค: ท่อลอดถนนที่ตัดลำน้ำมีขนาดเล็กเกินไประบายน้ำหลากไม่ทัน วางท่อตามแนวลำน้ำทดแทนลำน้ำเดิม

| สภาพปัญหาการกีดขวางทางน้ำ | แนวทางและวิธีการแก้ไขปัญหาเบื้องต้น |
|---|---|
| ลำห้วยแม่เวในเขตเทศบาลหองงัวก่อนช่วงที่เกิดปัญหาเป็นรางระบายน้ำ คสล. รูปตัวยู ขนาด 1.50 เมตร ลึก 1.50 เมตร หลังจากนั้นจะเป็นทางน้ำเปิดธรรมชาติขนาดประมาณ กว้าง 2 เมตร ลึก 1.50 เมตร มีความลาดชันตลิ่ง 1:1 ก่อนถึง จุดเริ่มต้นปัญหา จุดแรกเป็นฝายแบ่งน้ำทาง ทต.หองงัวได้ก่อสร้างประตูควบคุมน้ำเพื่อยกระดับน้ำเข้าพื้นที่เกษตร โดยสร้างประตูควบคุมน้ำกั้นเส้นทางของลำห้วยสายหลัก ทำให้ในช่วงน้ำหลากน้ำเอ่อท่วมเข้าลำเหมืองที่แบ่งน้ำเข้าพื้นที่ เกษตร และไหลตามรางระบายน้ำของทาง ทต.หองงัวเป็นรางระบายน้ำ คสล. กว้าง 0.60 เมตร สูง 0.80 เมตร และในเขตติดต่อก่อนเข้าเขตของ ทต.ไชยปราการจะเป็นทางน้ำเปิดธรรมชาติอยู่ช่วงระยะหนึ่งความยาวประมาณ 50 เมตร ก่อนไหลเข้ารางระบายน้ำ คสล. ของทต.ไชยปราการ ขนาด กว้าง 0.50 เมตร ลึก 0.60 เมตร และไหลมายังบริเวณขอข้างที่ว่าการอำเภอไชยปราการก่อนไหลลงลำห้วยแม่เว รางระบายน้ำในช่วงนี้มีสิ่งปลูกสร้างอุดกั้นทำให้เกินน้ำท่วมในบริเวณดังกล่าวเป็นประจำ | ข้อมูลพื้นที่รับน้ำของตำแหน่งที่เกิดปัญหา<br>$A = 14.77$ ตารางกิโลเมตร $L_0 = 12.8$ กิโลเมตร $H = 970$ เมตร $C = 0.15$ tc = 1.28 ชั่วโมง<br>$I = 35$ มิลลิเมตร อัตราการไหลสูงสุด = $14.37 m^3/s$ Return period = 10 ปี<br><br>เนื่องจากสภาพปัญหานี้เกิดเป็นช่วงมีสภาพพื้นที่แตกต่างกันช่วงปลายถูกบังคับโดยรางระบายน้ำ คสล. ขนาด กว้าง 0.50 เมตร ลึก 0.60 เมตร ซึ่งสามารถรองรับปริมาณได้ประมาณ 0.80 ลบ.ม./วินาที ดังนั้นการแก้ปัญหาจึงพิจารณาแบ่งเป็นสามช่วงดังนี้ (1) ก่อสร้างประตูควบคุมน้ำเพิ่มที่ทางเข้าลำเหมืองซึ่งแบ่งน้ำจากห้วยแม่เวขนาดกว้าง 1 เมตร ลึก 1.5 เมตร พร้อมปรับตลิ่งลำเหมืองในช่วงน้ำหลากให้เปิดประตูน้ำเพื่อไม่ให้น้ำไหลเข้าในฤดูฝนจนเกิดน้ำท่วมพื้นที่ในชุมชนส่วนช่วงฤดูเพาะปลูกใช้ประตูน้ำเพื่อส่งน้ำเข้าพื้นที่การเกษตร (2) สร้างรางระบายน้ำในช่วงที่ 2 ที่จะเชื่อมต่อกับรางระบายน้ำในเขตทต.ไชยปราการขนาด กว้าง 0.60 เมตร ลึก 0.80 เมตร เท่ากับขนาดของทต.หองงัวได้ก่อสร้างไว้ทดแทนคลองดิน เพื่อรองรับน้ำจากพื้นที่ชุมชนบริเวณดังกล่าวโดยปิดประตูน้ำใน ข้อ 1 เพื่อไม่ให้น้ำหลากจากห้วยแม่เวไหลเข้ามาในชุมชน รางระบายน้ำนี้ใช้สำหรับรองรับน้ำที่ระบายจากชุมชนเท่านั้น (3) ปรับปรุงรางระบายน้ำที่รับน้ำมาจากพื้นที่ต้นน้ำผ่านในเขตชุมชนตลาดและลงสู่ลำห้วยแม่เวที่ สะพานให้มีขนาด กว้าง 0.60 เมตร ลึก 0.80 เมตร เท่ากับขนาดของเทศบาลตำบลหองงัวได้ก่อสร้างไว้และวางมาตรการขุดลอกเป็นประจำเพื่อให้สามารถระบายน้ำในช่วงน้ำหลากได้ ความลาดชันท้องน้ำไม่น้อยกว่า 0.01 |
