ข้อมูลสภาพปัญหาและแนวทางการแก้ไขปัญหาเบื้องต้น  
ของตำแหน่งกีดขวางทางน้ำ จังหวัดเชียงใหม่

รหัสตำแหน่งกีดขวางทางน้ำ: CM1006001001

ชื่อลำน้ำ เหมืองแม่ยาว  
หมู่บ้าน หมู่ที่ 1 หลวง

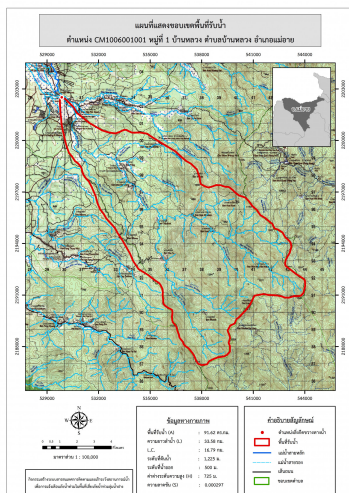
รูปภาพประกอบ

ลักษณะความเสียหาย น้ำท่วม ระดับ น้อย

> โดยมนุษย์ จาก สิ่งปลูกสร้างเป็นของส่วนบุคคล หรือส่วนบุคคล : เป็นส่วนอาคาร หลัง รั้ว 3 หลัง อื่นๆ

การถมดิน

| สภาพปัญหาการกีดขวางทางน้ำ | แนวทางและวิธีการแก้ไขปัญหายเบื้องต้น |
|---|---|
| ทางน้ำเปิดขนาด กว้าง 3.00 เมตร ลึก 2.00 เมตร<br>และมีการรูกกล้าของที่อยู่อาศัย ทำให้หน้าตัดทางน้ำไม่เพียงพอต่อการระบายน้ำ | ข้อมูลพื้นที่รับน้ำของตำแหน่งที่เกิดปัญหา<br>$A = 91.62$ ตารางกิโลเมตร อัตราการไหลสูงสุด = $80.95 \text{ m}^3/\text{s}$<br>Return period = 25 ปี |

| สภาพปัญหาการกีดขวางทางน้ำ | แนวทางและวิธีการแก้ไขปัญหายเบื้องต้น |
|---|---|
| | ขุดลอกหน้าตัดทางน้ำเปิดใหม่ ขนาด กว้าง 4.00 เมตร ลึก 2.00 เมตร<br>ความลาดชันด้านข้าง 1:2 และ เจริญให้หรือถอนส่วนที่รูกกล้า |
