ข้อมูลสภาพปัญหาและแนวทางการแก้ไขปัญหาเบื้องต้น  
ของตำแหน่งการกีดขวางทางน้ำ จังหวัดเชียงใหม่

รหัสตำแหน่งกีดขวางทางน้ำ: CM1002013001

วันที่สำรวจ: 24 กุมภาพันธ์ 2563

ชื่อลำน้ำ ห้วยปู่หมื่น  
หมู่บ้าน หมู่ที่ 13 ศรีบุญเรือง

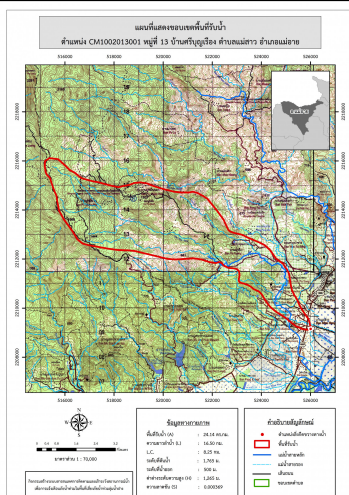
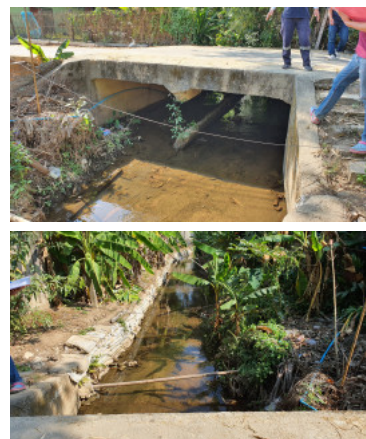
รูปภาพประกอบ

| สภาพปัญหาการกีดขวางทางน้ำ | แนวทางและวิธีการแก้ไขปัญหายเบื้องต้น |
|---|---|
| ลำน้ำมีชุมชนทั้งสองข้างมีหน้าตัดแคบไม่สามารถรองรับอัตราการไหลสูงสุดได้ และมีท่อลอดเหลี่ยม กว้าง 1.50 เมตร สูง 1.50 เมตร จำนวน 2 ช่อง ลอดใต้ถนนช่วงน้ำหลากจะพัดพาเศษกิ่งไม้ และสิ่งปฏิกูลมาติดบริเวณปากท่อไม่สามารถระบายน้ำหลากได้ทันทำให้เกิดน้ำท่วม | ข้อมูลพื้นที่รับน้ำของตำแหน่งที่เกิดปัญหา<br>$A = 24.14$ ตารางกิโลเมตร $L_0 = 16.5$ กิโลเมตร $H = 1265$ เมตร $C = 0.15$<br>$tc = 1.55$ ชั่วโมง $I = 45$ มิลลิเมตร อัตราการไหลสูงสุด $= 30.2 \text{ m}^3/\text{s}$<br>Return period = 10 ปี<br>ขยายความกว้างลำน้ำ และเปลี่ยนโครงสร้างทางลอดให้สอดคล้องกับขนาดลำน้ำที่ขยายเพื่อรองรับปริมาณน้ำหลากสูงสุดได้ ความลาดชันท้องน้ำ 0.005 |
