ข้อมูลสภาพปัญหาและแนวทางการแก้ไขปัญหาเบื้องต้น  
ของตำแหน่งกีดขวางทางน้ำ จังหวัดเชียงใหม่

รหัสตำแหน่งกีดขวางทางน้ำ: CM1002013002

วันที่สำรวจ: 24 กุมภาพันธ์ 2563

ชื่อลำน้ำ ห้วยปู่หมื่น  
หมู่บ้าน หมู่ที่ 13 ศรีบุญเรือง

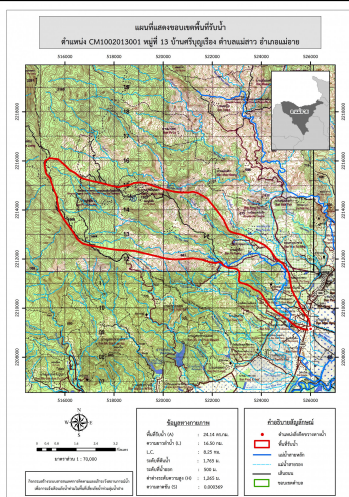
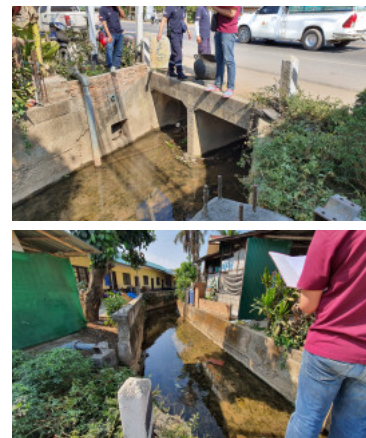
รูปภาพประกอบ

ลักษณะความเสียหาย น้ำท่วม ระดับ ปานกลาง

> โดยมนุษย์ จาก ระบบสาธารณูปโภค: ท่อดลอดถนนที่ตัดลำน้ำมีขนาดเล็กเกินไประบายน้ำหลากไม่ทัน

| สภาพปัญหาการกีดขวางทางน้ำ | แนวทางและวิธีการแก้ไขปัญหายเบื้องต้น |
|---|---|
| ลำน้ำมีชุมชนทั้งสองข้างมีหน้าตัดแคบไม่สามารถรองรับอัตราการไหลสูงสุดได้ และมีท่อดลอดเหลี่ยม กว้าง 1.50 เมตร สูง 1.50 เมตร จำนวน 2 ช่อง ลอดใต้ถนนช่วงน้ำหลากจะพัดพาเศษกิ่งไม้ และสิ่งปฏิกูลมาติดบริเวณปากท่อไม่สามารถระบายน้ำหลากได้ทันทำให้เกิดน้ำท่วม | ข้อมูลพื้นที่รับน้ำของตำแหน่งที่เกิดปัญหา<br>$A = 24.14$ ตารางกิโลเมตร $L_0 = 16.5$ กิโลเมตร $H = 1265$ เมตร $C = 0.15$<br>$tc = 1.55$ ชั่วโมง $I = 45$ มิลลิเมตร อัตราการไหลสูงสุด $= 30.2 \text{ m}^3/\text{s}$<br>Return period = 10 ปี<br>ขยายความกว้างลำน้ำ และเปลี่ยนโครงสร้างทางลอดให้สอดคล้องกับขนาดลำน้ำที่ขยายเพื่อรองรับปริมาณน้ำหลากสูงสุดได้ ความลาดชันท้องน้ำ 0.005 |
