ข้อมูลสภาพปัญหาและแนวทางการแก้ไขปัญหาเบื้องต้น  
ของตำแหน่งการกีดขวางทางน้ำ จังหวัดเชียงใหม่

รหัสตำแหน่งกีดขวางที่: CM2104001001  
วันที่สำรวจ: 24 พฤษภาคม 2563

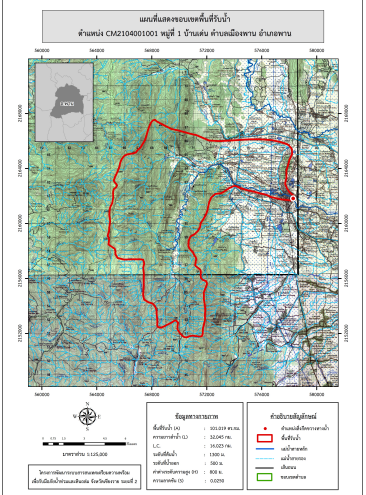
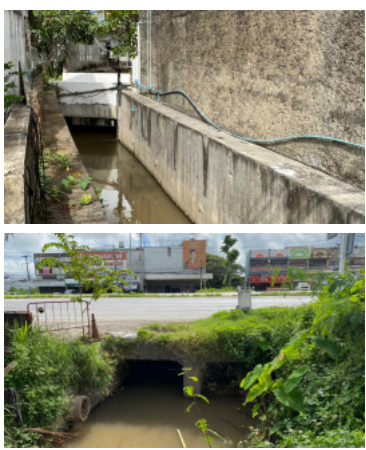
รูปภาพประกอบ

ความยาวของช่วงลำน้ำที่เกิดปัญหา เป็นจุดระยะ น้อยกว่า 10 เมตร  
ลักษณะความเสียหาย น้ำท่วม ระดับ ปานกลาง  
สาเหตุของการกีดขวางลำน้ำ  
    > โดยธรรมชาติ การทับถมของตะกอน (ลำน้ำตื้นเขิน)  
    > โดยมนุษย์ จาก ระบบสาธารณสุข: ท่อลอดถนนที่ตัดลำน้ำมีขนาดเล็กเกินไประบายน้ำหลากไม่ทัน

| สภาพปัญหาการกีดขวางทางน้ำ | แนวทางและวิธีการแก้ไขปัญหาลำพังต้น |
|---|---|
| ลำเหมืองห้วยส้านช่วงนี้มีการก่อสร้างวางระบายน้ำคอนกรีตรูปตัวยูตลอดทั้งเส้นจากในตัวอำเภอพาน จุดนี้เป็นท่อลอดเหลี่ยม ขนาดขนาดกว้าง 1.20 เมตร สูง 1.20 เมตร จำนวน 2 ช่อง ซึ่งมีขนาดใกล้เคียงกับขนาดที่เหมาะสมแต่ภายในวางระบายน้ำ และท่อมิตะกอน วัชพืช และสิ่งปลูกอยู่มากจึงทำให้ให้น้ำไหลได้ไม่เต็มศักยภาพ<br>อีกทั้งทางด้านท้ายน้ำยังคงเป็นลำน้ำธรรมชาติไม่มีการคาดผิวมีวัชพืชขึ้นหนาแน่น<br>และตื้นเขินเมื่อเกิดน้ำหลากจึงทำให้ไม่สามารถระบายน้ำได้ทันเกิดน้ำท่วมในชุมชนบริเวณนั้น | ข้อมูลพื้นที่รับน้ำของตำแหน่งที่เกิดปัญหา<br>$A = 101.02$ ตารางกิโลเมตร อัตราการไหลสูงสุด = $85.2 \text{ m}^3/\text{s}$<br>Return period = 25 ปี<br><br>ขุดลอกลำน้ำตลอดช่วงดังกล่าว กำจัดวัชพืช และต้นไม้ที่กีดขวางทางน้ำและนำกิ่งไม้และสิ่งปลูกออกก่อนถึงฤดูน้ำหลาก |
