ข้อมูลสภาพปัญหาและแนวทางการแก้ไขปัญหเบื้องต้น  
ของตำแหน่งการกีดขวางทางน้ำ จังหวัดเชียงใหม่

รหัสตำแหน่งกีดขวางทางน้ำ: CM2101007001

วันที่สำรวจ: 25 พฤษภาคม 2563

ชื่อลำน้ำ หนองฮ้าง  
หมู่บ้าน หมู่ที่ 7 ห้วยบง

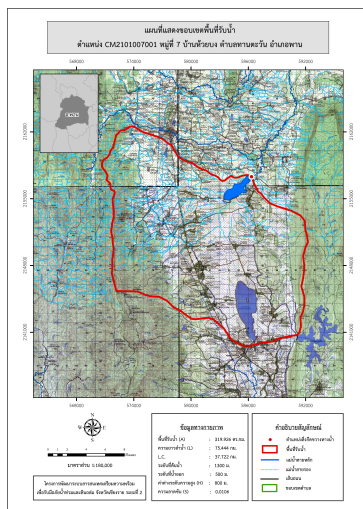
รูปภาพประกอบ

ลักษณะความเสียหาย น้ำท่วม ระดับ น้อย

> โดยธรรมชาติ การทับถมของตะกอน (ลำน้ำตื้นเขิน) วัชพืช (ผักตบชวา/หญ้า )

> โดยมนุษย์ จาก การถมดิน

| สภาพปัญหาการกีดขวางทางน้ำ | แนวทางและวิธีการแก้ไขปัญหเบื้องต้น |
|---|---|
| หนองฮ้างเป็นแหล่งรับน้ำขนาดใหญ่ที่รับน้ำจากตัวอำเภอพาน และรับน้ำสาขาอีกหลายแห่งปัจจุบันมีสภาพตื้นเขินมีเกาะกลางน้ำเกิดขึ้นขนาดใหญ่ถูกปกคลุมด้วยต้นไม้ และวัชพืช มีหลายหน่วยงานมาทำการปรับปรุง และขุดลอก แต่เป็นเพียงโครงการขนาดเล็ก ทำให้หนองฮ้างส่วนใหญ่ยังคงตื้นเขิน และมีวัชพืชขึ้นอย่างหนาแน่น | ข้อมูลพื้นที่รับน้ำของตำแหน่งที่เกิดปัญหา<br>$A = 319.93$ ตารางกิโลเมตร อัตราการไหลสูงสุด = $178.45 \text{ m}^3/\text{s}$<br>Return period = 50 ปี<br>ขุดลอกลำน้ำตลอดช่วงดังกล่าว กำจัดวัชพืช และต้นไม้ที่กีดขวางทางน้ำ และวางมาตรการขุดลอกตามระยะเวลาที่เหมาะสมของพื้นที่ |
