ข้อมูลสภาพปัญหาและแนวทางการแก้ไขปัญหาเบื้องต้น  
ของตำแหน่งการกีดขวางทางน้ำ จังหวัดเชียงใหม่

รหัสตำแหน่งกีดขวางทางน้ำ: CM2101007002

วันที่สำรวจ: 25 พฤษภาคม 2563

ชื่อลำน้ำ ห้วยบง  
หมู่บ้าน หมู่ที่ 7 ห้วยบง

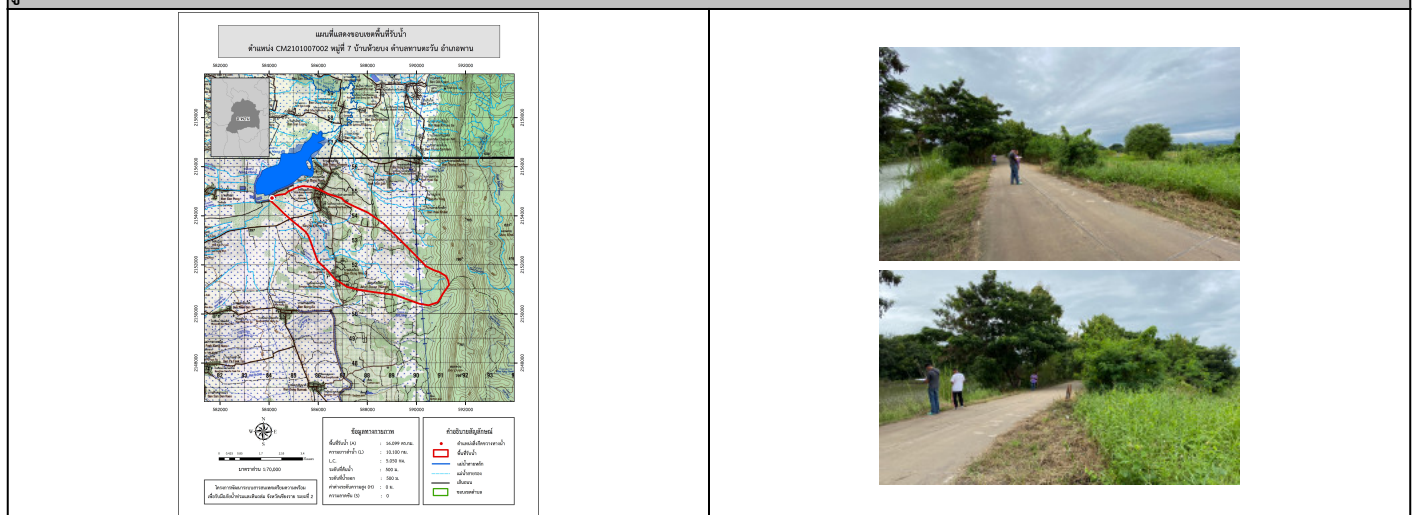
รูปภาพประกอบ

ลักษณะความเสียหาย น้ำท่วม ระดับ ปานกลาง

- > โดยธรรมชาติ การทับถมของตะกอน (ลำน้ำต้นเขิน) วัชพืช (ผักตบชวา/หญ้า)
- > โดยมนุษย์ จาก ระบบสาธารณูปโภค: ท่อลอดถนนที่ตัดลำน้ำมีขนาดเล็กเกินไประบายน้ำหลากไม่ทัน

| สภาพปัญหาการกีดขวางทางน้ำ | แนวทางและวิธีการแก้ไขปัญหายเบื้องต้น |
|---|---|
| เป็นลำน้ำสาขาของหอนางมีวัชพืชขึ้นปกคลุมหนาแน่นปลายทางที่ไหลลงหอนางเป็นท่อลอดกลมขนาดเส้นผ่านศูนย์กลาง 1.00 เมตร จำนวน 1 ช่อง<br>เมื่อเกิดน้ำหลากไม่สามารถระบายลงหอนางได้ทันเกิดน้ำเอ่อล้นตลิ่งด้านเหนือ<br>น้ำเข้าท่วมพื้นที่เกษตร | ข้อมูลพื้นที่รับน้ำของตำแหน่งที่เกิดปัญหา<br>$A = 16.1$ ตารางกิโลเมตร $L_0 = 10.1$ กิโลเมตร $H = -$ เมตร $C = 0.1$<br>$tc = 103.86$ ชั่วโมง $l = 40$ มิลลิเมตร อัตราการไหลสูงสุด $= 17.9 \text{ m}^3/\text{s}$<br>Return period = 10 ปี<br>ขุดลอกลำน้ำตลอดช่วงดังกล่าว กำจัดวัชพืช และต้นไม้ที่กีดขวางทางน้ำ<br>เปลี่ยนเป็นท่อลอดเหลี่ยมขนาดกว้าง 1.50 เมตร สูง 1.50 เมตร จำนวน 2<br>ช่อง และวางมาตรการขุดลอกตามระยะเวลาที่เหมาะสมของพื้นที่<br>ความลาดชันท้องน้ำ 0.005 |
