ข้อมูลสภาพปัญหาและแนวทางการแก้ไขปัญหเบื้องต้น  
ของตำแหน่งการกีดขวางทางน้ำ จังหวัดเชียงใหม่

รหัสตำแหน่งกีดขวางทางน้ำ: CM0911003001

ชื่อลำน้ำ ลำเหมืองสันม่วง  
หมู่บ้าน หมู่ที่ 3 สันม่วง

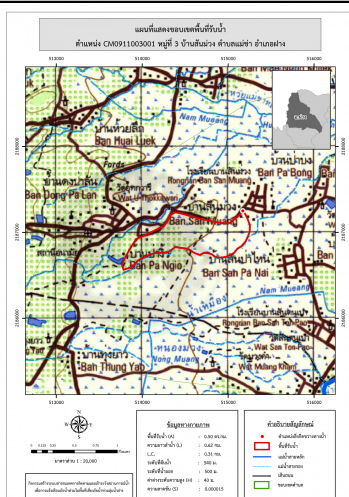
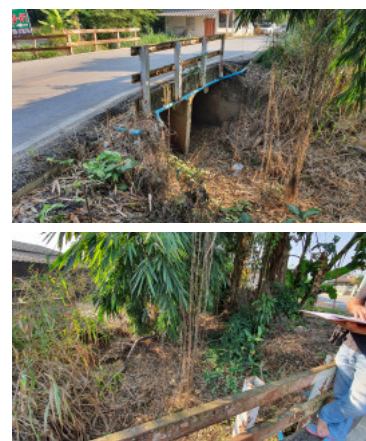
รูปภาพประกอบ

> โดยมนุษย์ จาก ระบบสาธารณูปโภค: ท่อลอดถนนที่ตัดลำน้ำมีขนาดเล็กเกินไประบายน้ำหลากไม่ทัน

| สภาพปัญหาการกีดขวางทางน้ำ | แนวทางและวิธีการแก้ไขปัญหเบื้องต้น |
|---|---|
| มีท่อลอดเหลี่ยม กว้าง 1.80 เมตร สูง 1.80 เมตร จำนวน 2 ช่อง<br>ลอดใต้ถนนช่วงน้ำหลากจะพัดพาเศษกิ่งไม้ และสิ่งปฏิกูลมาติดบริเวณปากท่อ<br>และมีน้ำหลากจากลำเหมืองในพื้นที่ใกล้เคียงเข้ามาเพิ่มเติม<br>ทำให้ไม่สามารถระบายน้ำหลากได้ทันเกิดน้ำท่วมในพื้นที่ดังกล่าว | ข้อมูลพื้นที่รับน้ำของตำแหน่งที่เกิดปัญหา<br>$A = 0.5$ ตารางกิโลเมตร $L0 = 0.62$ กิโลเมตร $H = 40$ เมตร $C = 0.15$<br>$tc = 0.13$ ชั่วโมง $= 110$ มิลลิเมตร อัตราการไหลสูงสุด $= 2.29 \text{ m}^3/\text{s}$<br>Return period = 10 ปี<br>ท่อลอดเหลี่ยม กว้าง 1.80 เมตร สูง 1.80 เมตร จำนวน 2 ช่อง สามารถรับ<br>ปริมาณน้ำได้ประมาณ 10 ลบ.ม./วินาที ดังนั้นควรควบคุมปริมาณน้ำจากลำ<br>เหมืองอื่นไม่ให้ปริมาณน้ำไหลเข้ามาในพื้นที่เกินกว่า 10 ลบ.ม./วินาที และ<br>วางมาตรการขุดลอกและกำจัดวัชพืชอย่างสม่ำเสมอ ตามระยะเวลาที่เหมาะสม |
