ข้อมูลสภาพปัญหาและแนวทางการแก้ไขปัญหาเบื้องต้น  
ของตำแหน่งการกีดขวางทางน้ำ จังหวัดเชียงใหม่

รหัสตำแหน่งกีดขวางทางน้ำ: CM0911013001

ชื่อลำน้ำ แม่น้ำฝาง  
หมู่บ้าน หมู่ที่ 13 ห้วยใจเหนือ

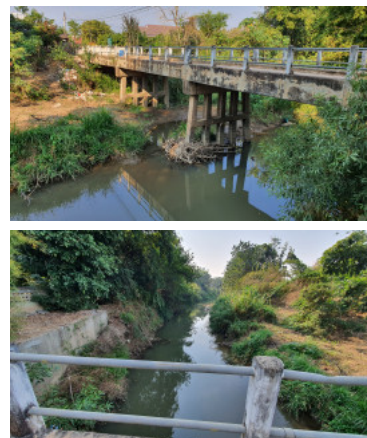
รูปภาพประกอบ

> โดยมนุษย์ จาก ระบบสาธารณสุข: สะพานมีหน้าตัดแคบเกินไป หรือมีตอม่อมากเกินไปในช่วงฤดูน้ำหลากระบายไม่ทัน

| สภาพปัญหาการกีดขวางทางน้ำ | แนวทางและวิธีการแก้ไขปัญหายเบื้องต้น |
|---|---|
| สะพานของ อบจ. มีหน้าตัดเล็กเกินไป ช่วงน้ำหลากจะพัดพาเศษกิ่งไม้ วัชพืช และสิ่งปฏิกูล มาติดตอม่อทำให้เกิดน้ำท่วมด้านเหนือ | ข้อมูลพื้นที่รับน้ำของตำแหน่งที่เกิดปัญหา<br>$A = 618.02$ ตารางกิโลเมตร อัตราการไหลสูงสุด = $249.75 \text{ m}^3/\text{s}$<br>Return period = 50 ปี<br>หน้าตัดการระบายน้ำปัจจุบันเพียงพอที่จะระบายน้ำหลากได้พอสมควรแล้วจึงพิจารณาขุดลอกเอาตะกอนทราย และเศษกิ่งไม้ก่อนฤดูน้ำหลากและวางมาตรการการขุดลอกตามระยะเวลาที่เหมาะสม |
