ข้อมูลสภาพปัญหาและแนวทางการแก้ไขปัญหเบื้องต้น  
ของตำแหน่งการกีดขวางทางน้ำ จังหวัดเชียงใหม่

รหัสตำแหน่งกีดขวางที่: CM0911005001

วันที่สำรวจ: 21 กุมภาพันธ์ 2563

ชื่อลำน้ำ แม่น้ำฝาง  
หมู่บ้าน หมู่ที่ 5 แม่ข่า

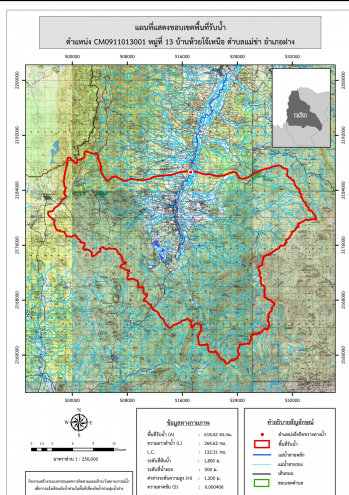
รูปภาพประกอบ

ลักษณะความเสียหาย น้ำท่วม ระดับ ปานกลาง

สาเหตุของการกีดขวางลำน้ำ

> โดยธรรมชาติ การทับถมของตะกอน (ลำน้ำตื้นเขิน) วัชพืช (ผักตบชวา ) อื่นๆ (เศษกิ่งไม้ )

> โดยมนุษย์ จาก อื่นๆ (ฝายน้ำล้น (กรมชลประทาน))

| สภาพปัญหาการกีดขวางทางน้ำ | แนวทางและวิธีการแก้ไขปัญหเบื้องต้น |
|---|---|
| มีฝายน้ำล้นขวางทางน้ำ ช่วงน้ำหลากจะพัดพาเศษกิ่งไม้ วัชพืช และสิ่งปฏิกูลมาติดตอม่อทำให้เกิดน้ำท่วมด้านเหนือ | ข้อมูลพื้นที่รับน้ำของตำแหน่งที่เกิดปัญหา<br>$A = 618.02$ ตารางกิโลเมตร อัตราการไหลสูงสุด = $249.75 \text{ m}^3/\text{s}$<br>Return period = 50 ปี<br>หน้าตัดการระบายน้ำปัจจุบันเพียงพอที่จะระบายน้ำหลากได้พอสมควรแล้วจึงพิจารณาขุดลอกเอาตะกอนทราย และเศษกิ่งไม้ออกก่อนฤดูน้ำหลากและวางแผนมาตรการการขุดลอกตามระยะเวลาที่เหมาะสม |
