ข้อมูลสภาพปัญหาและแนวทางการแก้ไขปัญหเบื้องต้น  
ของตำแหน่งการกีดขวางทางน้ำ จังหวัดเชียงใหม่

รหัสตำแหน่งกีดขวางทางน้ำ: CM0905015001

วันที่สำรวจ: 21 กุมภาพันธ์ 2563

ชื่อลำน้ำ ลำเหมือง เป็นสาขาของแม่น้ำ ห้วยแม่งอน/แม่น้ำฝาง/แม่น้ำกก  
หมู่บ้าน หมู่ที่ 15 ใหม่ชัยเกษม ตำบล แม่สูน อำเภอ ฝาง

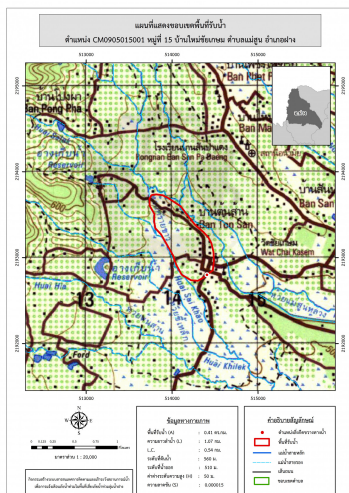
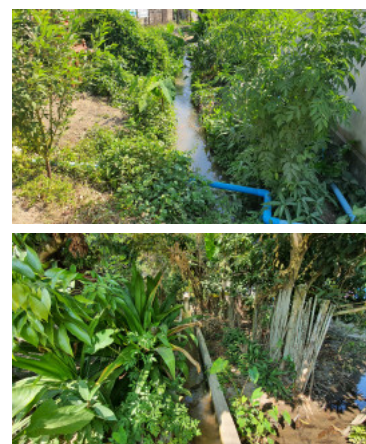
รูปภาพประกอบ

ลักษณะความเสียหาย น้ำท่วม ระดับ ปานกลาง

> โดยมนุษย์ จาก ระบบสาธารณูปโภค: ท่อดลอดที่ตัดลำน้ำมีขนาดเล็กเกินไประบายน้ำหลากไม่ทัน

| สภาพปัญหาการกีดขวางทางน้ำ | แนวทางและวิธีการแก้ไขปัญหเบื้องต้น |
|---|---|
| มีท่อดลอดเส้นผ่านศูนย์กลาง 0.50 เมตร จำนวน 1 ช่อง<br>ลอดใต้ถนนมีขนาดเล็กช่วงน้ำหลากจะพัดพาเศษกิ่งไม้<br>และสิ่งปฏิกูลมาติดบริเวณปากท่อไม่สามารถระบายน้ำหลากได้ทันทำให้เกิดน้ำท่วม | ข้อมูลพื้นที่รับน้ำของตำแหน่งที่เกิดปัญหา<br>$A = 0.41$ ตารางกิโลเมตร $L0 = 1.07$ กิโลเมตร $H = 50$ เมตร $C = 0.15$<br>$tc = 0.23$ ชั่วโมง $I = 100$ มิลลิเมตร อัตราการไหลสูงสุด $= 1.14 \text{ m}^3/\text{s}$<br>Return period = 10 ปี<br>เปลี่ยนขนาดท่อกลมเป็นมีขนาดเส้นผ่านศูนย์กลาง 1.00 เมตร จำนวน 1 ช่อง<br>ความลาดชันท้องน้ำ 0.005 |
