ข้อมูลสภาพปัญหาและแนวทางการแก้ไขปัญหเบื้องต้น  
ของตำแหน่งการกีดขวางทางน้ำ จังหวัดเชียงใหม่

รหัสตำแหน่งกีดขวางทางน้ำ: CM2102012001

วันที่สำรวจ: 21 กุมภาพันธ์ 2563

ชื่อลำน้ำ เหมืองกลาง

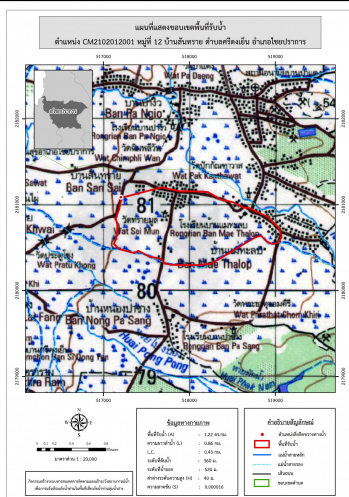
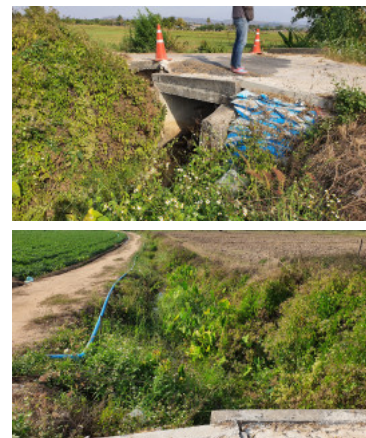
รูปภาพประกอบ

ลักษณะความเสียหาย น้ำท่วม ระดับ ปานกลาง

> โดยมนุษย์ จาก ระบบสาธารณูปโภค: ท่อลอดถนนที่ตัดลำน้ำมีขนาดเล็กเกินไประบายน้ำหลากไม่ทัน

| สภาพปัญหาการกีดขวางทางน้ำ | แนวทางและวิธีการแก้ไขปัญหเบื้องต้น |
|---|---|
| มีท่อลอดเหลี่ยม กว้าง 1.00 เมตร สูง 1.00 เมตร จำนวน 1 ช่อง<br>ลอดใต้ถนนมีขนาดเล็กช่วงน้ำหลากจะพัดพาเศษกิ่งไม้<br>และสิ่งปฏิกูลมาติดบริเวณปากท่อ<br>และมีน้ำหลากจากลำเหมืองในพื้นที่ใกล้เคียงเข้ามาเพิ่มเติม<br>ไม่สามารถระบายน้ำหลากได้ทันทำให้เกิดน้ำท่วม | ข้อมูลพื้นที่รับน้ำของตำแหน่งที่เกิดปัญหา<br>$A = 1.22$ ตารางกิโลเมตร $L0 = 0.86$ กิโลเมตร $H = 40$ เมตร $C = 0.15$<br>$tc = 0.19$ ชั่วโมง $I = 110$ มิลลิเมตร อัตราการไหลสูงสุด $= 3.73 \text{ m}^3/\text{s}$<br>Return period = 10 ปี<br>หน้าตัดเดิมไม่สามารถรองรับปริมาณน้ำหลากได้<br>พิจารณาขยายหน้าตัดท่อลอดเหลี่ยม กว้าง 1.50 เมตร สูง 1.50 เมตร จำนวน<br>1 ช่อง ความลาดชันท้องน้ำ 0.002 |

สภาพในปัจจุบันของโครงการที่แก้ไขปัญห อยู่ในแผน แผน 5 ปี เปลี่ยนขนาดท่อเหลี่ยมให้ใหญ่ขึ้น งบประมาณ 0 บาท
