ข้อมูลสภาพปัญหาและแนวทางการแก้ไขปัญหเบื้องต้น  
ของตำแหน่งการกีดขวางทางน้ำ จังหวัดเชียงใหม่

รหัสตำแหน่งกีดขวางทางน้ำ: CM2102005002

วันที่สำรวจ: 21 กุมภาพันธ์ 2563

ชื่อลำน้ำ ลำห้วยขอย9  
หมู่บ้าน หมู่ที่ 5 อาย

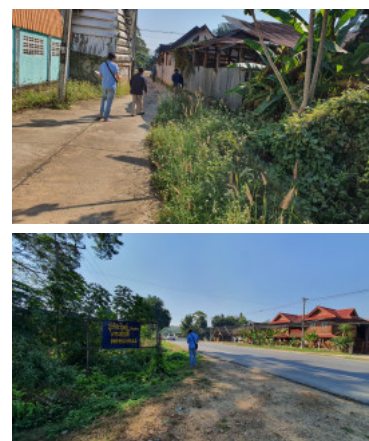
รูปภาพประกอบ

ลักษณะความเสียหาย น้ำท่วม ระดับ ปานกลาง

> โดยมนุษย์ จาก ระบบสาธารณูปโภค: ท่อลอดถนนที่ตัดลำน้ำมีขนาดเล็กเกินไประบายน้ำหลากไม่ทัน วางท่อตามแนวลำน้ำทดแทนลำน้ำเดิม

| สภาพปัญหาการกีดขวางทางน้ำ | แนวทางและวิธีการแก้ไขปัญหเบื้องต้น |
|---|---|
| มีท่อลอดกลมเส้นผ่านศูนย์กลาง 0.60 เมตร จำนวน 1 ช่อง<br>และมีการวางท่อทับแนวลำน้ำเดิมลอดใต้ถนนมีขนาดเล็กไม่สามารถระบายน้ำหลากได้ทำให้เกิดน้ำท่วม | ข้อมูลพื้นที่รับน้ำของตำแหน่งที่เกิดปัญหา<br>$A = 0.14$ ตารางกิโลเมตร $L0 = 0.33$ กิโลเมตร $H = -$ เมตร $C = 0.15$<br>$tc = 0.24$ ชั่วโมง $= 110$ มิลลิเมตร อัตราการไหลสูงสุด $= 0.63 \text{ m}^3/\text{s}$<br>Return period = 10 ปี<br>เปลี่ยนขนาดท่อให้สามารถรองรับปริมาณน้ำหลากสูงสุดได้โดยใช้ท่อลอดกลมเส้นผ่านศูนย์กลาง 1.00 เมตร จำนวน 1 ช่อง ความลาดชันท้องน้ำ 0.002 |
