ข้อมูลสภาพปัญหาและแนวทางการแก้ไขปัญหาเบื้องต้น  
ของตำแหน่งกีดขวางทางน้ำ จังหวัดเชียงใหม่

รหัสตำแหน่งกีดขวางทางน้ำ: CM2101001001

ชื่อลำน้ำ รางระบายน้ำซอย 7  
หมู่บ้าน หมู่ที่ 1 ปงตำ

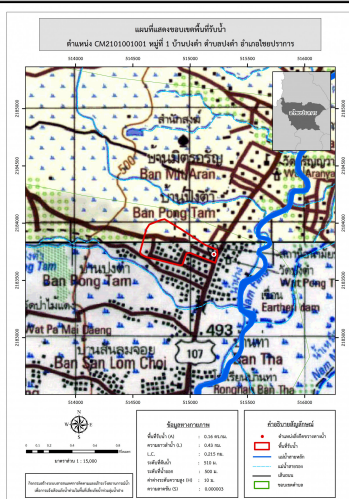
รูปภาพประกอบ

> โดยมนุษย์ จาก ระบบสาธารณสุข: ท่อลอดถนนที่ตัดลำน้ำมีขนาดเล็กเกินไประบายน้ำหลากไม่ทัน วางท่อตามแนวลำน้ำทดแทนลำน้ำเดิม

| สภาพปัญหาการกีดขวางทางน้ำ | แนวทางและวิธีการแก้ไขปัญหายเบื้องต้น |
|---|---|
| มีท่อลอดเหลี่ยม กว้าง 0.50 เมตร สูง 0.60 เมตร จำนวน 1 ช่อง<br>ลอดใต้ถนนมีขนาดเล็กไม่สามารถระบายน้ำหลากได้ทันทำให้เกิดน้ำท่วม | ข้อมูลพื้นที่รับน้ำของตำแหน่งที่เกิดปัญหา<br>$A = 0.16$ ตารางกิโลเมตร $L0 = 0.43$ กิโลเมตร $H = 10$ เมตร $C = 0.15$<br>$tc = 0.74$ ชั่วโมง $= 110$ มิลลิเมตร อัตราการไหลสูงสุด $= 0.73 \text{ m}^3/\text{s}$<br>Return period = 10 ปี<br>ขนาดท่อเดิมมีขนาดใกล้เคียงกับขนาดท่อที่มีศักยภาพที่จะระบายน้ำได้<br>ดังนั้นจึงไม่พิจารณาเปลี่ยนขนาดท่อ ควรขุดลอกท่อ และวางมาตรการ<br>การขุดลอกตามระยะเวลาที่เหมาะสม ความลาดชันท้องน้ำ 0.002 |
