ข้อมูลสภาพปัญหาและแนวทางการแก้ไขปัญหาเบื้องต้น  
ของตำแหน่งการกีดขวางทางน้ำ จังหวัดเชียงใหม่

รหัสตำแหน่งกีดขวางทางน้ำ: CM1002007001

ชื่อลำน้ำ เหมืองแม่สาว  
หมู่บ้าน หมู่ที่ 7 กาวิละ

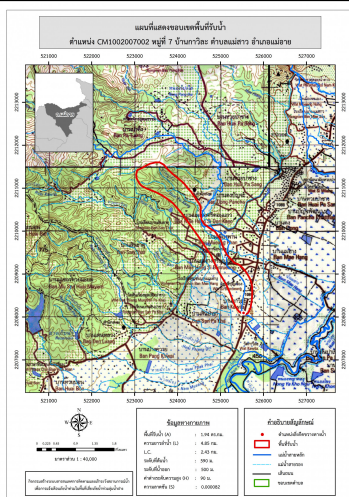
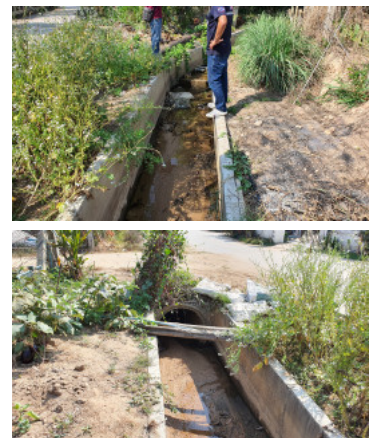
รูปภาพประกอบ

> โดยมนุษย์ จาก ระบบสาธารณูปโภค: ท่อลอดถนนที่ตัดลำน้ำมีขนาดเล็กเกินไประบายน้ำหลากไม่ทัน

| สภาพปัญหาการกีดขวางทางน้ำ | แนวทางและวิธีการแก้ไขปัญหายเบื้องต้น |
|---|---|
| เหมืองแม่สาวรับน้ำจากห้วยแม่สาวโดยไม่มีประตูควบคุมน้ำ และเนื่องจากมีการก่อสร้างวางระบายน้ำรูปตัวยูขนาด กว้าง 1.00 เมตร ลึก 0.80 เมตร และมีท่อลอดกลมเส้นผ่านศูนย์กลาง 0.80 เมตร จำนวน 1 ช่อง วางท่อทับแนวลำน้ำเดิมมีขนาดเล็กไม่สามารถระบายน้ำหลากได้ทันทำให้เกิด น้ำท่วม | ข้อมูลพื้นที่รับน้ำของตำแหน่งที่เกิดปัญหา<br>$A = 1.94$ ตารางกิโลเมตร $L0 = 4.85$ กิโลเมตร $H = 90$ เมตร $C = 0.15$<br>$tc = 1.04$ ชั่วโมง $I = 60$ มิลลิเมตร อัตราการไหลสูงสุด $= 3.24 \text{ m}^3/\text{s}$<br>Return period = 10 ปี<br>ก่อสร้างโครงสร้างควบคุมปริมาณน้ำที่จะไหลเข้าเหมืองแม่สาวโดยควบคุมให้มีปริมาณน้ำไม่เกิน 1.50 ลบ.ม./วินาที เพื่อให้หน้าตัดตรงระบายน้ำที่มีอยู่เดิมสามารถรับปริมาณน้ำได้ ความลาดชันท้องน้ำ 0.005 |
