ข้อมูลสภาพปัญหาและแนวทางการแก้ไขปัญหเบื้องต้น  
ของตำแหน่งการกีดขวางทางน้ำ จังหวัดเชียงใหม่

รหัสตำแหน่งกีดขวางทางน้ำ: CM1001008001

ชื่อลำน้ำ ห้วยแม่ฮ้อย  
หมู่บ้าน หมู่ที่ 8 โองเหนือ

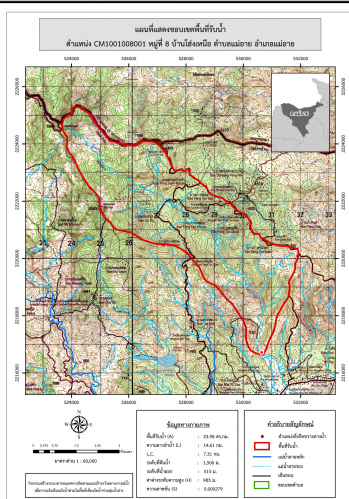
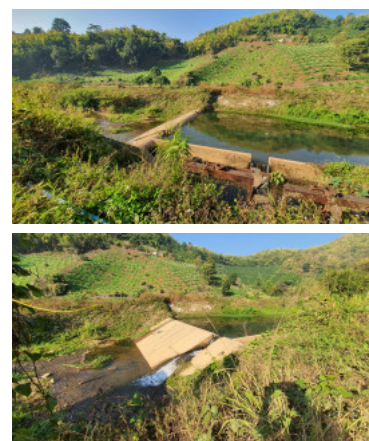
รูปภาพประกอบ

ลักษณะความเสียหาย น้ำท่วม ระดับ น้อย

> โดยธรรมชาติ การทับถมของตะกอน (ลำน้ำตื้นเขิน)

> โดยมนุษย์ จาก อื่นๆ (ฝายน้ำล้น)

| สภาพปัญหาการกีดขวางทางน้ำ | แนวทางและวิธีการแก้ไขปัญหเบื้องต้น |
|---|---|
| ฝายคสล.กว้าง 15 เมตรกีดขวางทางน้ำทำให้เศษกิ่งไม้ วัชพืช และสิ่งปฏิกูล มาติดในช่วงน้ำหลากทำให้น้ำท่วมด้านเหนือ | ข้อมูลพื้นที่รับน้ำของตำแหน่งที่เกิดปัญหา<br>$A = 23.98$ ตารางกิโลเมตร $L0 = 14.61$ กิโลเมตร $H = 985$ เมตร $C = 0.15$<br>$tc = 1.48$ ชั่วโมง $I = 45$ มิลลิเมตร อัตราการไหลสูงสุด $= 30 \text{ m}^3/\text{s}$<br>Return period = 10 ปี<br>หน้าตัดการระบายน้ำปัจจุบันเพียงพอที่จะระบายน้ำหลากได้พอสมควรแล้ว<br>จึงพิจารณาขุดลอกเอาตะกอนทราย และเศษกิ่งไม้ ออกก่อนฤดูน้ำหลาก<br>และวางมาตรการการขุดลอกตามระยะเวลาที่เหมาะสม |
