ข้อมูลสภาพปัญหาและแนวทางการแก้ไขปัญหเบื้องต้น  
ของตำแหน่งการกีดขวางทางน้ำ จังหวัดเชียงใหม่

รหัสตำแหน่งกีดขวางทางน้ำ: CM1001009001

วันที่สำรวจ: 24 กุมภาพันธ์ 2563

ชื่อลำน้ำ ห้วยแม่ฮ้อย  
หมู่บ้าน หมู่ที่ 9 ปางตันเตื่อ

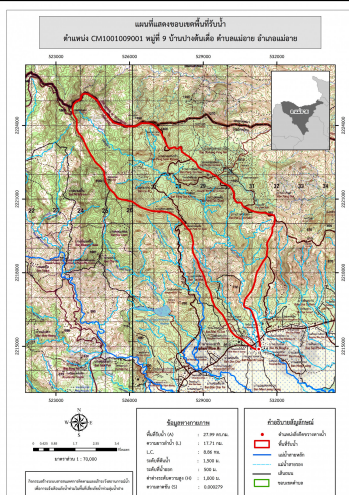
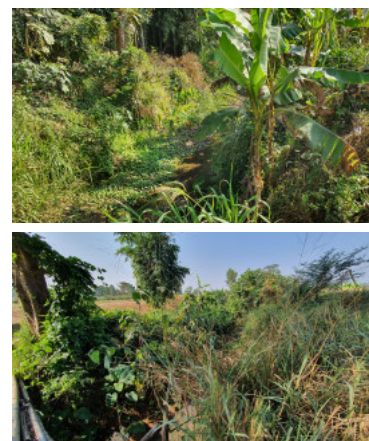
รูปภาพประกอบ

ลักษณะความเสียหาย น้ำท่วม ระดับ ปานกลาง

> โดยมนุษย์ จาก ระบบสาธารณูปโภค: สะพานมีหน้าตัดแคบเกินไป หรือมีตอม่อมากเกินไปในช่วงฤดูน้ำหลากระบายไม่ทัน

ระดับการกีดขวาง มาก คิดเป็น มากกว่า 70%

| สภาพปัญหาการกีดขวางทางน้ำ | แนวทางและวิธีการแก้ไขปัญหเบื้องต้น |
|---|---|
| สะพาน คสล.กว้าง 5.00 เมตร ช่วงน้ำหลากมักมีเศษกิ่งไม้ วัชพืช และสิ่งปฏิกูล มาติดตอม่อในช่วงน้ำหลากทำให้เกิดน้ำท่วมด้านเหนือ | ข้อมูลพื้นที่รับน้ำของตำแหน่งที่เกิดปัญหา<br>$A = 27.99$ ตารางกิโลเมตร อัตราการไหลสูงสุด = $51.45 \text{ m}^3/\text{s}$<br>Return period = 50 ปี |

| สภาพปัญหาการกีดขวางทางน้ำ | แนวทางและวิธีการแก้ไขปัญหเบื้องต้น |
|---|---|
| | หน้าตัดการระบายน้ำปัจจุบันเพียงพอที่จะระบายน้ำหลากได้พอสมควรแล้ว<br>จึงพิจารณาขุดลอกเอาตะกอนทราย และเศษกิ่งไม้ออกก่อนฤดูน้ำหลาก<br>และวางมาตรการการขุดลอกตามระยะเวลาที่เหมาะสม |
